Capítulo 7

Casos prácticos

EJEMPLO 7.1

Cubierta de madera en un salón de actos

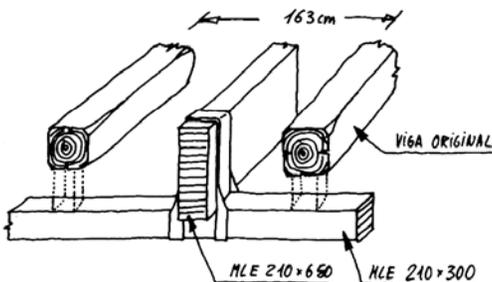
ESQUEMA DE SOLUCIÓN CON PARTE LUZ.

Esta solución tiene como inconveniente principal la dificultad de la conexión del tablero a una estructura irregular en sección y directriz, así como la garantía de la transmisión de esfuerzos rasantes y la obtención de la rigidez necesaria.

- Aumentar la inercia de las vigas actuales con piezas de tablero contrachapado convenientemente conectadas por las caras superior e inferior. Esta solución exige, en primer lugar, que la conexión entre tablero y viga sea capaz de transmitir importantes esfuerzos rasantes, para lo que se proponen unos conectores consistentes en varillas encoladas atravesando el tablero y la madera. Entre la cara superior de la vigueta y el tablero existen unos travesaños intermedios, por lo que el hueco dejado debe rellenarse con un mortero epoxi.

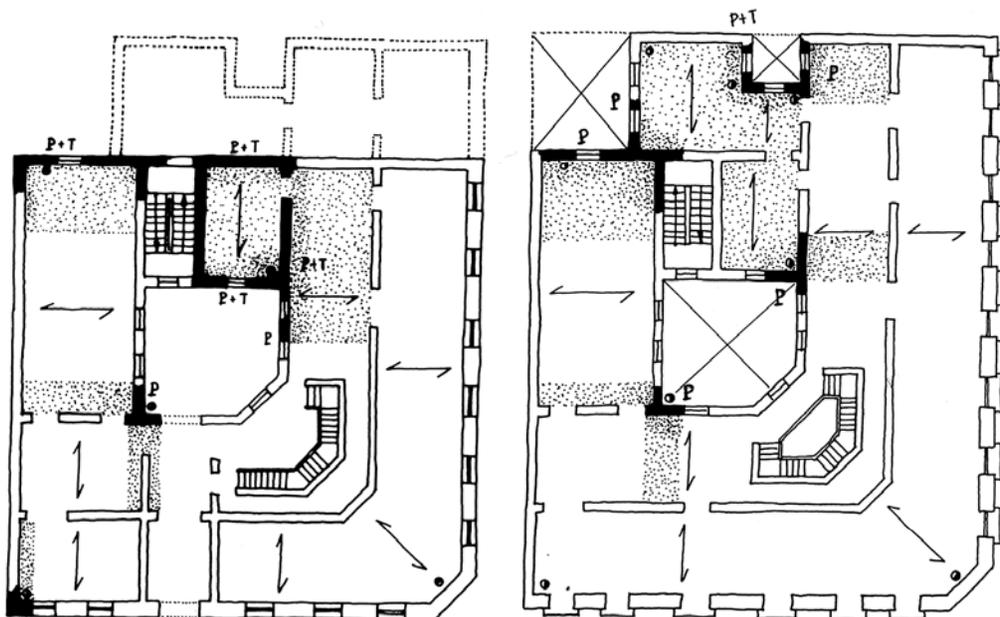
TECHO DE PLANTA BAJA

- Presencia de pudriciones pardas afectando con carácter general y con diferente intensidad a las piezas cercanas a bajantes, baños y cocinas. En una pequeña zona de planta baja aparecen daños producidos por pudrición blanca o fibrosa, lo cual indica que ha existido un aporte de humedad continuado, probablemente por fallo de alguna bajante.

El alcance de las pudriciones es tal que en algunos casos ha destruido completamente la sección de las piezas de madera. En las vigas se ha producido una pérdida de apoyo sobre los muros. En los pilares se ha producido un efecto de descarga de la estructura hacia los rellenos macizos de ladrillo, por lo que han tenido lugar unos asentamientos del edificio con apertura de grietas, pérdida de cohesión y deformaciones en los muros que se observan sobre todo en las fachadas de los patios.

- Protección pasiva mediante la eliminación de las causas que han propiciado los daños, consistente en el saneamiento de canalones y bajantes de pluviales, así como en la correcta impermeabilización de la cubierta, en la renovación de la red de saneamiento y en la eliminación de las humedades existentes en los sótanos.

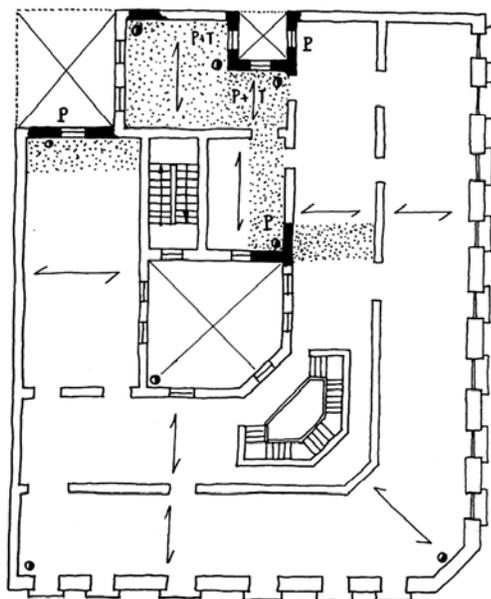
TECHO DE PLANTA SEGUNDA

- Por otro lado se han encontrado daños producidos por insectos xilófagos de la familia de los anóbidos, conocidos como carcoma, que acompañan en todos los casos a las pudriciones mencionadas anteriormente. El daño principal es el ocasionado por las pudriciones, siendo la carcoma un daño añadido que, en caso de haber actuado aisladamente habría revestido mucha menor gravedad.

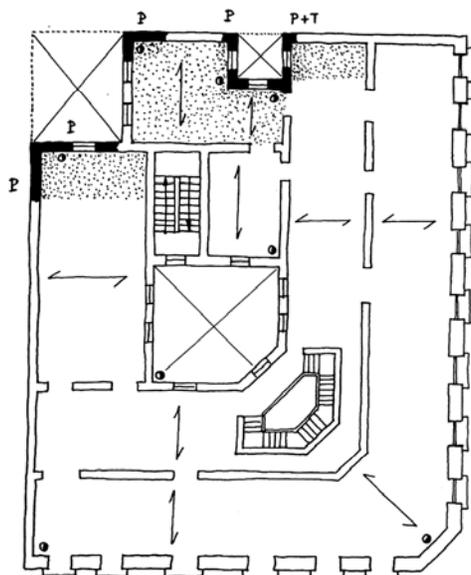
TECHO DE PLANTA TERCERA

- Es destacable la presencia de daños producidos por termitas de la especie *Reticulitermes lucifugus* Rossi, normalmente conocida como termita subterránea. Los daños aparecen en casi todas las plantas del edificio, siendo más extenso e intenso en el sótano y planta baja en torno a los patios secundarios (baños, cocinas y bajantes). El daño se extiende alrededor de la vertical de estos patios hacia las plantas superiores, disminuyendo gradualmente en extensión e intensidad pero alcanzando hasta la planta cuarta. La mayoría de estas zonas atacadas por termitas presentan un aspecto seco y sin actividad, debido probablemente al saneado de las bajantes en actuaciones relativamente recientes y a la eliminación de los aportes de humedad.

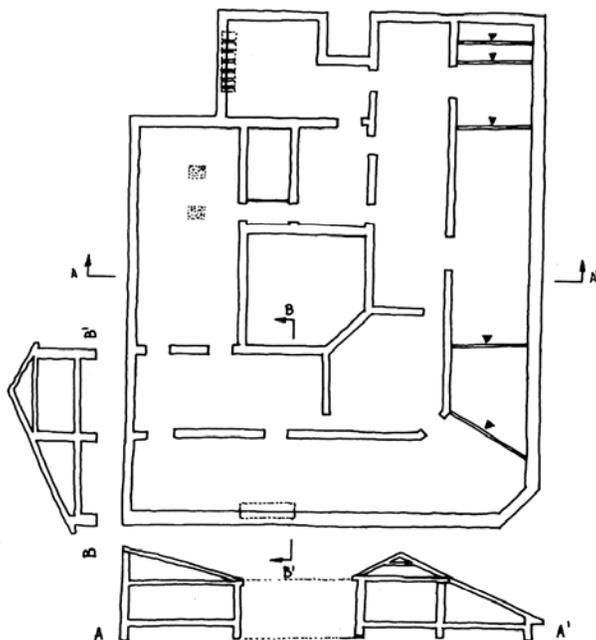
PLANTA DE CUBIERTA

[Horizontal Line Symbol] DESCRANAMIENTO HORIZONTAL ALERO. PUDRICIÓN.
 [Dotted Line Symbol] PUDRICIÓN EN FORJADO POR GOTERAS.
 [Triangle Symbol] PARES (SU ROTURA POR FLEXIÓN)
 [Dashed Line Symbol] CATAS EN CANCELLOS. LIGERA PUDRICIÓN

Aunque en este informe no se planteaba inicialmente la peritación estructural, al margen de la patología de origen biótico, se detectó la rotura de alguna piezas aparentemente sanas en la cubierta. Algunos pares presentan rotura parcial o completa, probablemente ocasionada por un exceso de carga de los materiales de relleno y nivelación bajo la teja. Por la misma razón, la tabla ripia presenta deformaciones intensas.
