Manual para la Reparación y Reforzamiento de Viviendas de Albañilería Confinada Dañadas por Sismos

TIPOLOGÍA DE DAÑOS

MANUAL PARA LA REPARACIÓN Y REFORZAMIENTO DE VIVIENDAS DE ALBAÑILERÍA CONFINADA DAÑADAS POR SISMOS

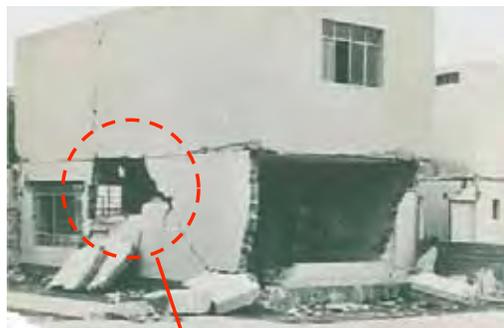
>>F-3.2a Vivienda de albañilería sin columnas y con baja densidad de muros en la dirección paralela a una fachada muy flexible. Nótese el colapso de la fachada posterior y la perforación del muro lateral causados por la escalera rígida que aparece en la foto F-3.2b

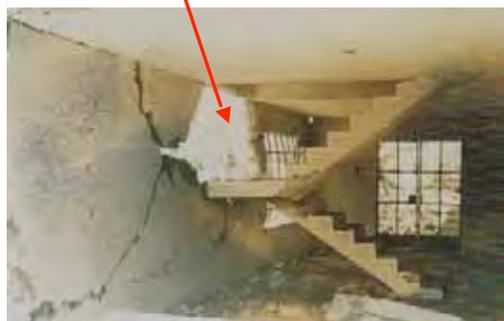
>>F-3.2b Vista interior de la misma vivienda. Obsérvese el impacto del descanso de la escalera, que ha perforado el muro lateral.

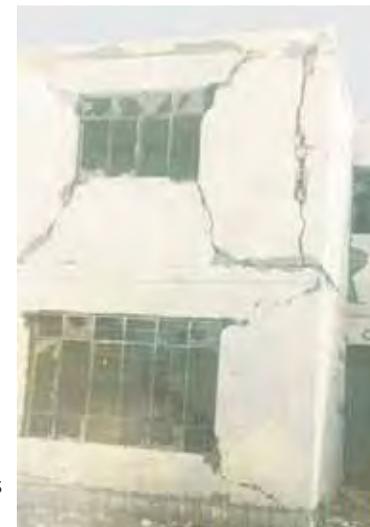
>>F-3.2c Falla por tracción diagonal de los muros de la fachada del primer y segundo piso por carecer de columnas y vigas de concreto armado que los confinen. Los daños llegan a niveles de 3 ó 4, habiéndose producido grietas y desplazamientos o colapso parcial, respectivamente. Desde el año 1971, la FIC/UNI, se encargó de difundir la eficiencia de las columnas al confinar los muros. En la zona macrosísmica del sismo ocurrido en la Región Ica el 15 de agosto de 2007, no fue fácil, por ello, encontrar casas sin columnas que hubieran sido construidas en las tres últimas décadas.

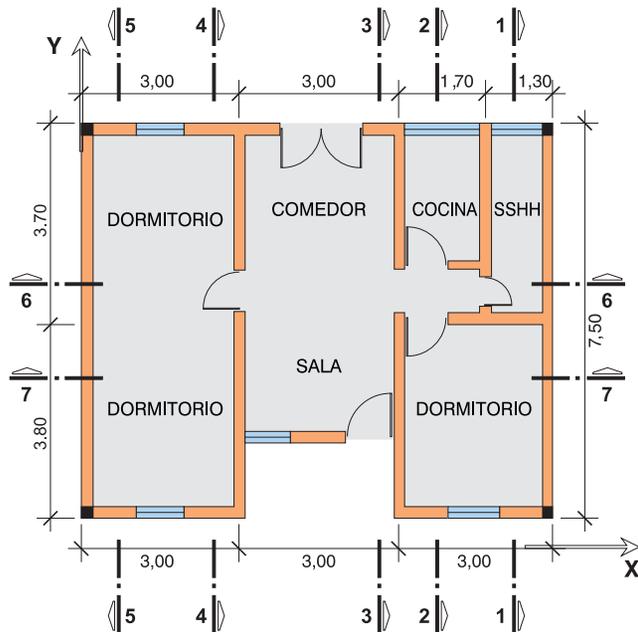
>>F-3.4a

Planta original de las dos viviendas de la izquierda de F-3.3. Nótese que sólo presenta columnas en las cuatro esquinas de la casa, y que las esquinas exteriores del *hall* de entrada no están confinadas. Esta fue la causa principal de que las fachadas fallaran.

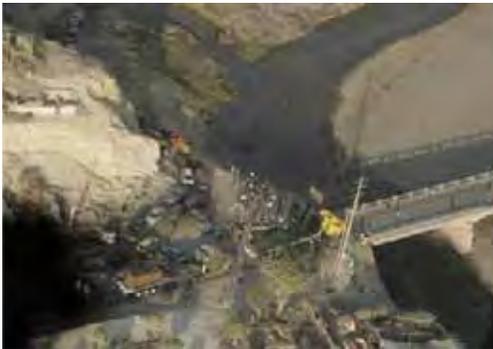
>>F-4.8 Vista área del puente Huamaní, que cruza el río Pisco. Presenta daños severos en su estribo sur y en un apoyo intermedio.

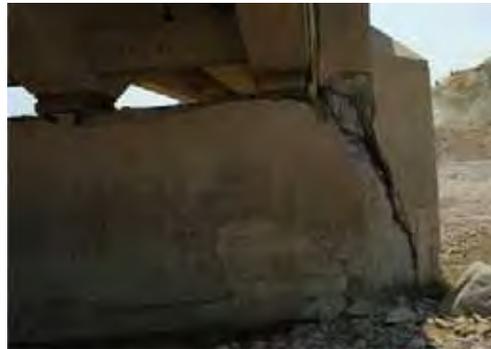
>>F-4.9 Daños en un apoyo intermedio del puente Huamaní.

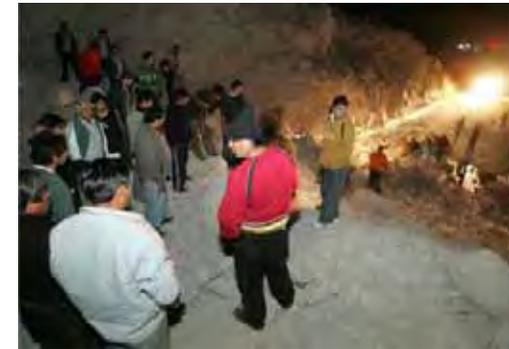
>>F-4.10 Interrupción de la carretera Panamericana Sur por el deslizamiento de su plataforma.

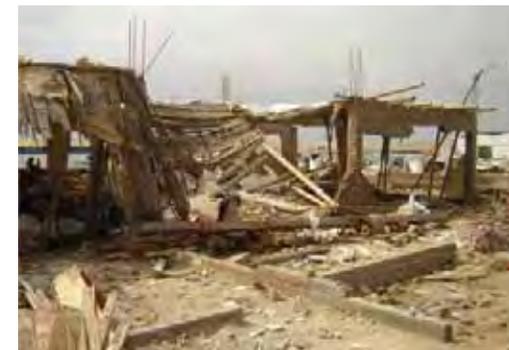
>>F-4.13 Daños provocados por el tsunami que afectó la zona de Lagunillas, en Pisco, y destruyó el terminal pesquero.

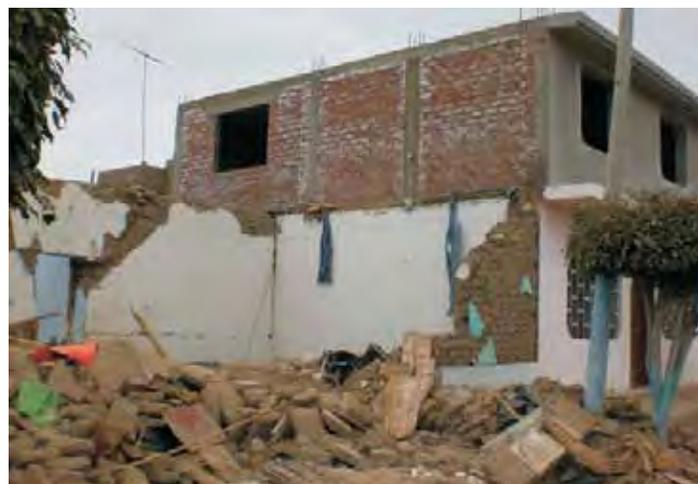
Las construcciones de albañilería y de concreto reforzado que fallaron tenían defectos estructurales y no habían sido diseñadas de acuerdo con el Reglamento Nacional de Edificaciones, del que forma parte la Norma Sismorresistente (NSR). **F-4.15**

>>F-4.15 Colegio San José de los Molinos, Ica. Pabellón antiguo (izquierda) que falló por columna corta. El pabellón nuevo, al fondo, diseñado con la NSR NTE 0.30/97, no sufrió daños, al igual que numerosos centros educativos en el suroeste del Perú, que tampoco fueron afectados por los terremotos de Arequipa, en 2001, ni de Ica, en 2007.

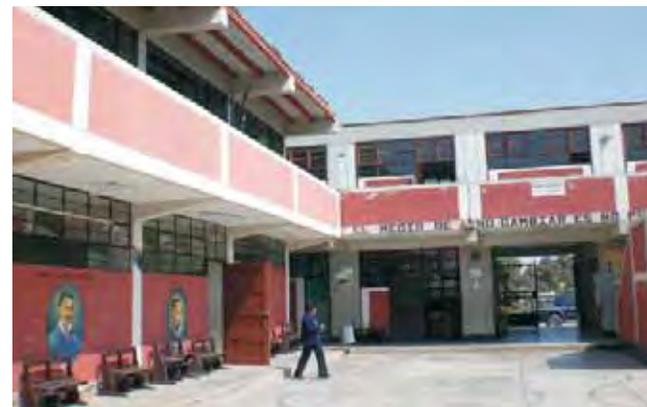
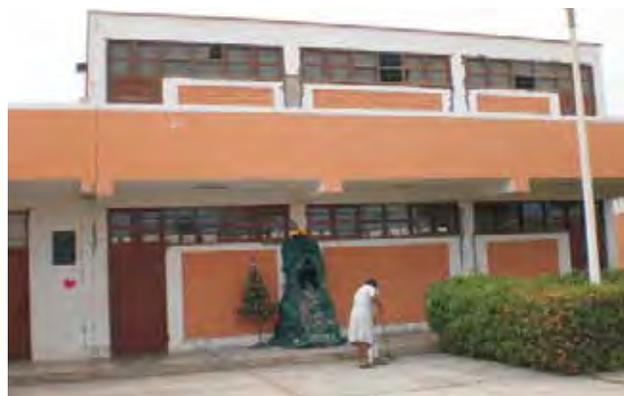
Las fotos **F-4.16** y **F-4.17** muestran graves defectos constructivos, muy comunes en el Perú, que han causado importantes pérdidas materiales.

>>F-4.16 Pabellón del CEOGE, en Pisco, afectado por el sismo del 15 de agosto de 2007. Por las dimensiones de las columnas en la dirección flexible del edificio, se deduce que no fue diseñado con la Norma Sismorresistente NTE 0.30/97, ni con la vigente del año 2003.

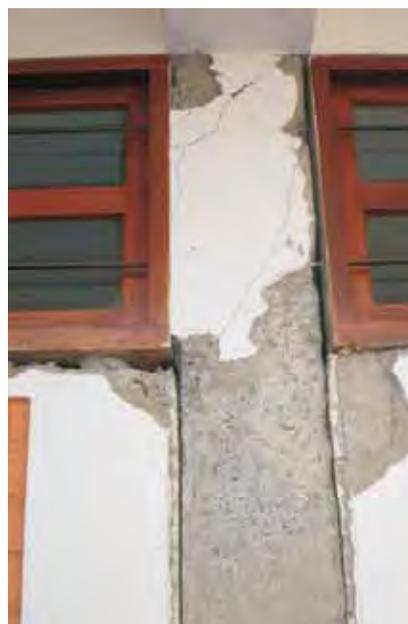
>>F-4.17 Nótese las fisuras por tracción diagonal en el tramo corto de la columna. Además, la intención de aislar la columna con junta rellena con planchas de tecnopor no funcionó por su poco espesor, Asimismo, se tarrajeó encima, anulando el intencionado efecto separador.

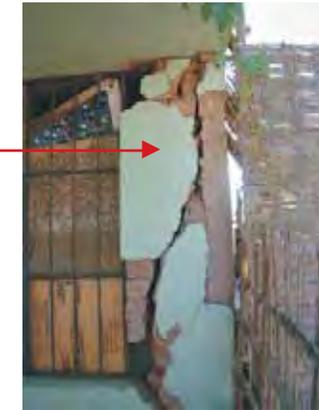
>>Fig 1.1b

Detalle de la falla del pilar derecho.

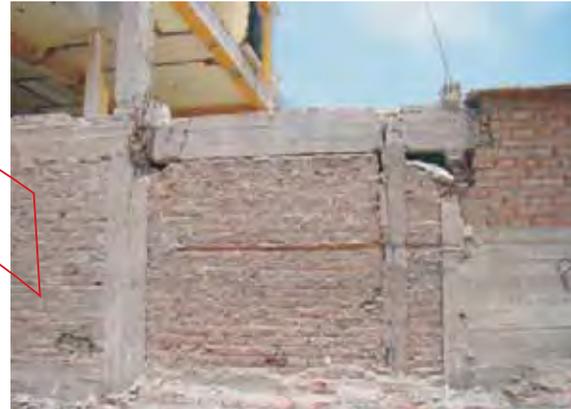
>>Fig 1.2a La foto muestra un muro confinado. Sus ángulos superiores se han estrellado contra la unión viga-columna, y la han hecho fallar; asimismo, se han deteriorado. Hotel ubicado en Pisco. Dañado el 15 de agosto de 2007.

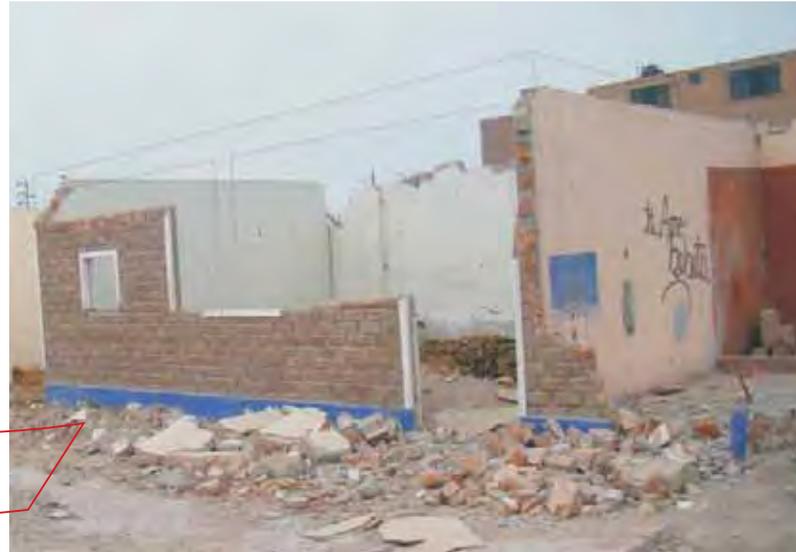
>>Fig 2a Construcciones de albañilería no confinada, sin columnas ni vigas de amarre y techo ligero. La parte superior de los muros colapsó en esta edificación, ubicada en Pisco, el 15 de agosto de 2007. Se puede notar que en la solución recomendada se trata de aprovechar al máximo los elementos que no han sufrido daños: cimentación, pisos y muros. El objetivo es reducir los costos de rehabilitación, pero proporcionando seguridad física.

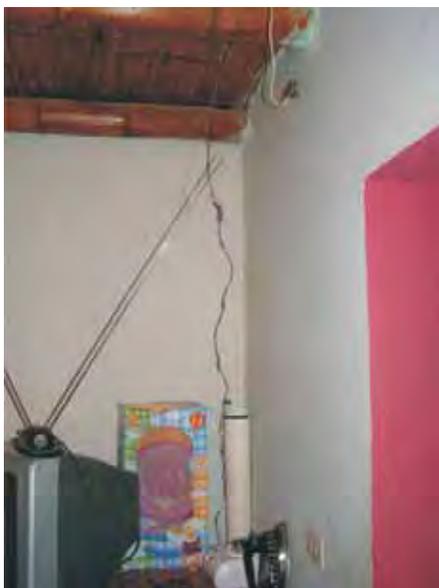
>>**Fig 3.1** Grieta por flexión negativa cercana a la esquina, que se propagó de arriba hacia abajo.
Lugar: Comatrana, Ica.

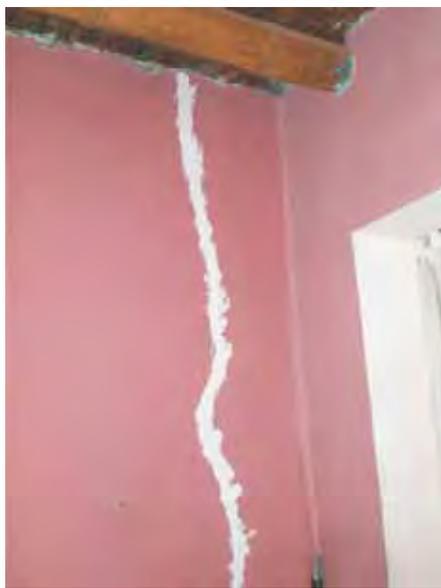
>>**Fig 3.2** En el mismo lugar, se observa grieta por flexión negativa "reparada cosméticamente".
Ubicación en **F-5.1**.

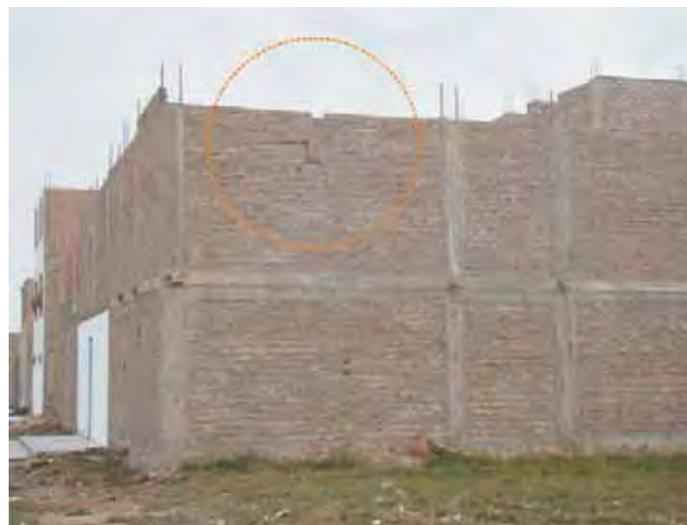
>>**Fig 3.3** Cuando las columnas están separadas más de 5.5 m, la falla, se produce generalmente, en la parte superior media del muro, por momento positivo. Explicación en **F-3.4**. Lugar: Pisco. Ubicación en **F-5.2b**.

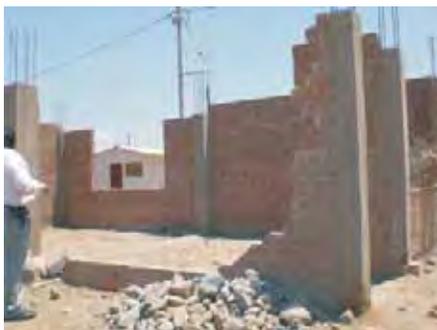
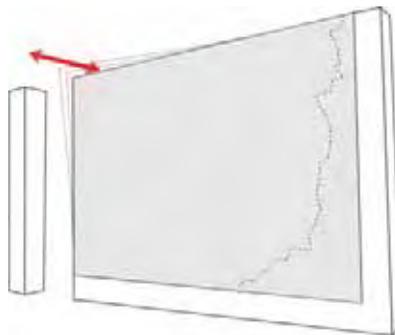
>>Fig 3.5 Falla de un muro por la flexión ocasionada por la falta de confinamiento superior con viga collar. El mayor desplazamiento ocurrió en el vértice del triángulo superior izquierdo y se produjo el colapso del muro. Comatrana, lca. 15/08/2007. Ubicación en **F-5.1**.

1. Retirar los ladrillos sueltos de la parte del muro no colapsado y volver a levantar el muro.
2. Colocar vigas collar en todo el perímetro sobre los muros, con una altura de 0.17 m y ancho igual que la columna con 4 Ø 3/8" y estribos de 1/4" a cada 0.20 m.

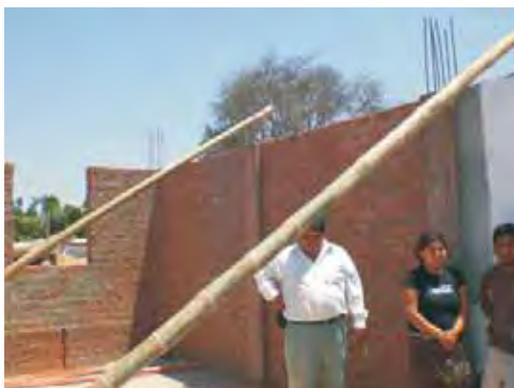
>>Fig 4.1 Vivienda de albañilería en la que se está iniciando el techado con elementos livianos de vigas de bambú y caña, pero sin viga collar. Lugar: Comatrana, Ica, fecha: 11 de diciembre de 2008. Ubicación en **F-5.1**.

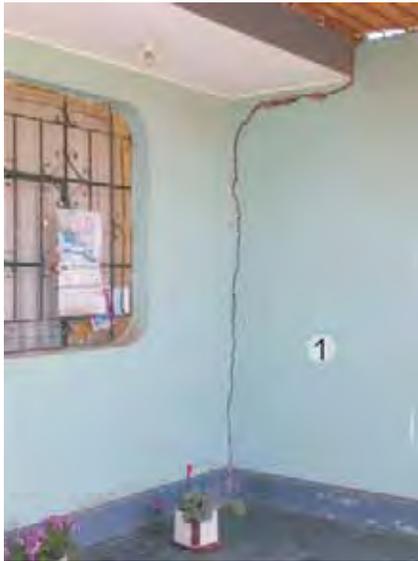
>>Fig 5.1 Se observa que, en el techo, el voladizo no continúa y no tiene columna de amarre. Se trata de una ampliación efectuada en el patio exterior de una casa ubicada en Comatrana, Ica, que fue dañada por el sismo del 15/08/2007. Ver ubicación en F-5.1.

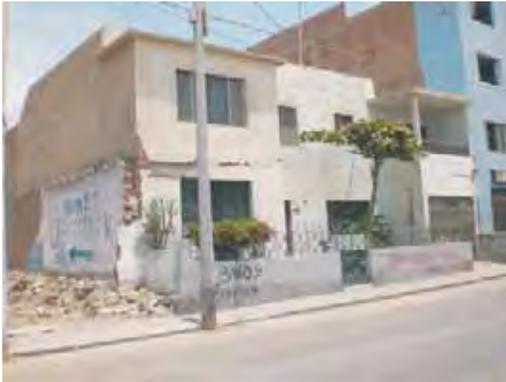
>>Fig 6.1 El edificio alto de la derecha, de cuatro pisos, hizo que fallara el segundo piso de la vivienda de la izquierda. Al ser empujada hacia la izquierda, la casa falló por corte en la unión del segundo piso con el techo del primer piso. Lugar: Pisco, ubicación F-5.2.

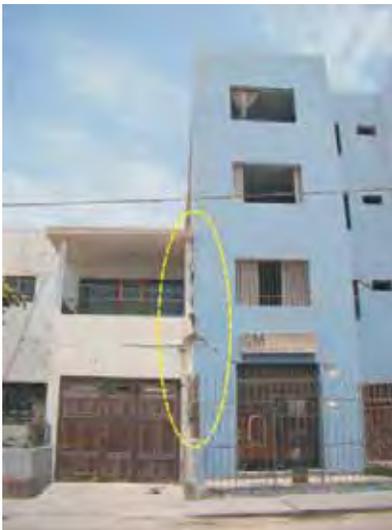
>>Fig 6.2 Detalle de la zona de impacto entre las edificaciones de la F-6.1.

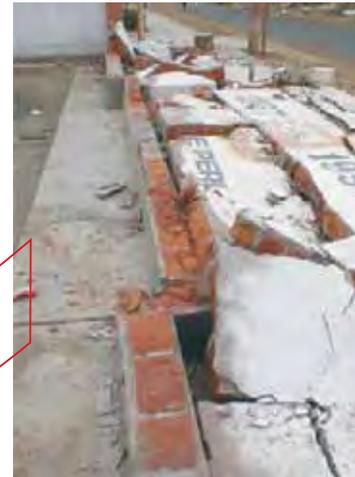
>>Fig 7.1 “Cercos mentirosos” de un colegio de Sunampe, Chíncha. Falló el 15/08/2007. Tiene la apariencia de un cerco recomendado en el libro *Reducción de Desastres F-3AL22*, página 153, pero, en lugar de una columna de concreto armado, tiene una mocheta de un ladrillo en aparejo de soga. Es necesario investigar qué pasó: ¿falló el diseño?, ¿el contratista se ahorró la columna de concreto?. Evidentemente, falló la supervisión en la obra y no se detectó el defecto de diseño y el hecho de que la construcción era insegura. Ubicación en F-5.3.

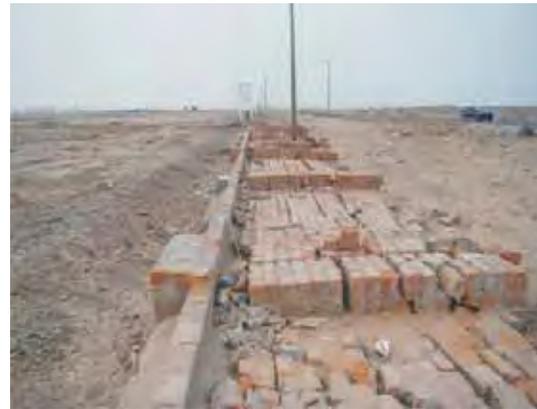
>>Fig 7.2 Falla en un cerco de albañilería, similar al de la de F-7.1, Melipilla, Chile, sismo de 1985. Obsérvese, al fondo, un cerco prefabricado con columnas de concreto, con secciones en forma de H, sobre las que se han insertado tableros de concreto armado. Este cerco no falló. La intensidad estimada allí fue de VIII MMI.

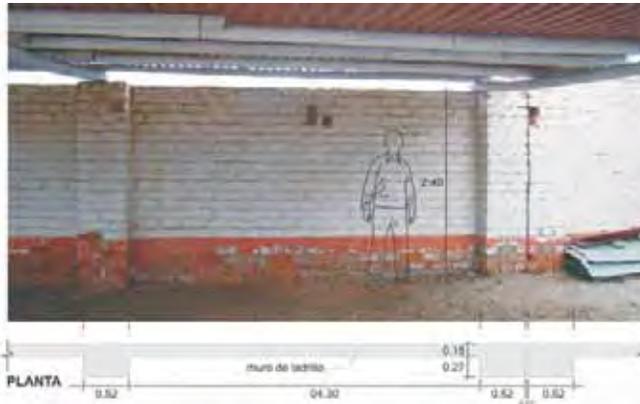
>>**Fig 7.4** Muro con diseño similar al de la **F-7.3**, perpendicular a la línea costera. No sufrió daños. ¿Fue la componente este-oeste del sismo más intensa que la de la dirección norte-sur? Si fue así, el muro que colapsó recibió la mayor fuerza sísmica perpendicularmente a su cara y el muro que no colapsó -que se muestra en la foto- recibió la mayor fuerza sísmica en forma paralela a su eje, que era muy resistente al corte sísmico.

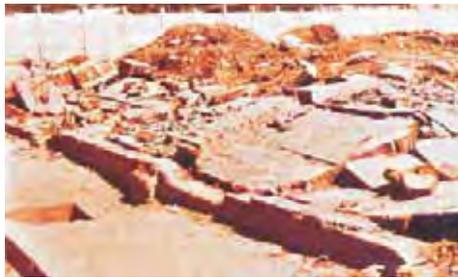
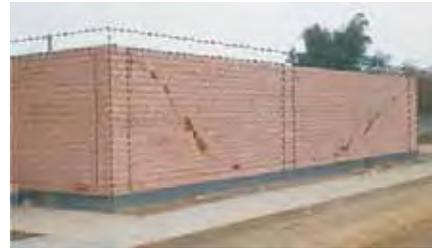
>>**Fig 7.5** Si los muros perpendiculares, como se aprecia en este caso, o las columnas están demasiado separadas, los daños se producirán por la inestabilidad de su parte central. Foto: Sunampe, Chincha, 15/08/07.

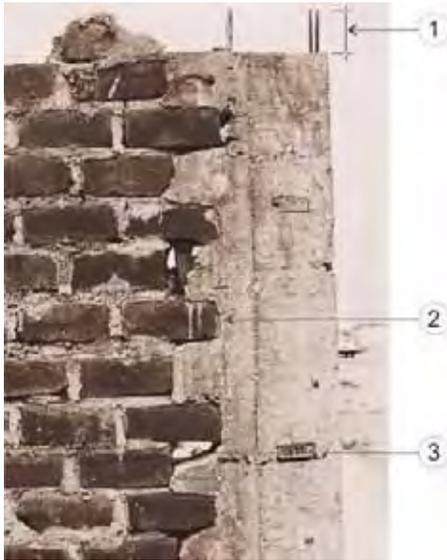
>>Fig 7.7 Columna de confinamiento de cerco con defectos constructivos comunes:

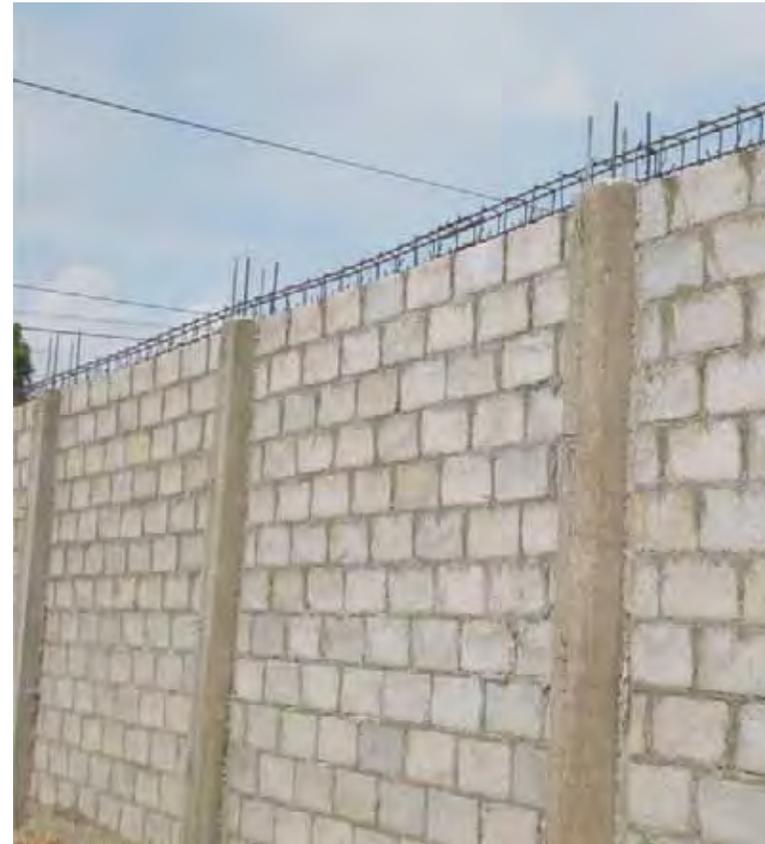
>>Fig 7.8 Cerco de un colegio con armadura de viga collar muy angosta. Solución: Desatar los fierros de la viga de amarre y colocar nuevos estribos para que el ancho de la viga collar sea el mismo que el ancho de la columna. Encofrar el fondo de la viga collar y los costados con el mismo ancho que la columna y, luego, llenar con concreto.

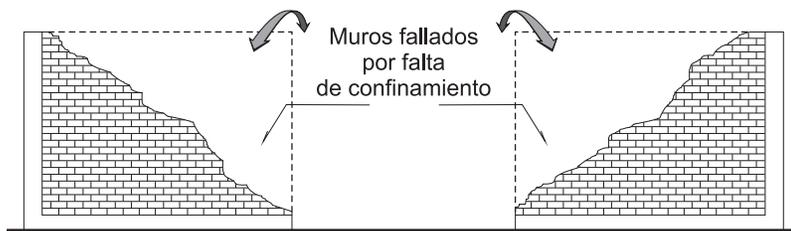
>>Fig 7.9a Falla típica en las puertas de garajes y su reforzamiento. Nótese que la falla es similar a las presentadas en la F-3.6 y F-3.7.

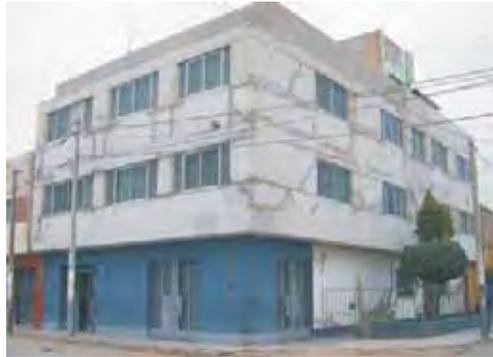
>>Fig. 8.2 Cerco de un centro educativo en Pisco con reparación "cosmética". Esta fachada está considerada de alto riesgo por estar ubicada en una zona de circulación de estudiantes y público en general.

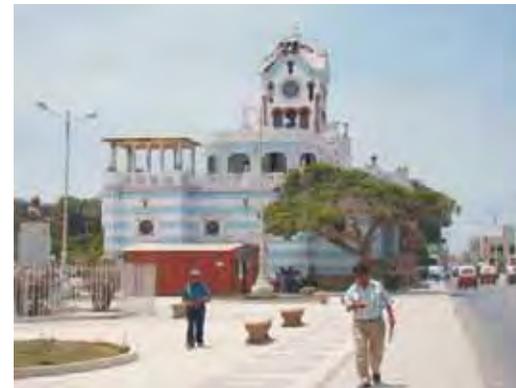
>>Fig. 9.2 Municipio Provincial de Pisco. Fue seriamente afectado por el terremoto del 15 de agosto de 2007.
