INTERVENCION EN ESTRUCTURAS DE MADERA

Intervención en estructuras de madera

Prólogo

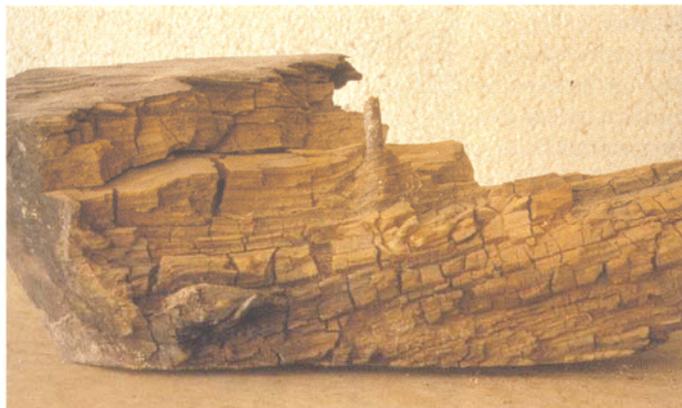
Figura 1.1 Daños producidos por hongos de pudrición parda.

La pudrición parda es la más grave y peligrosa y está producida por hongos que se alimentan preferentemente de la celulosa y la hemicelulosa dejando, como consecuencia, un residuo de color marrón oscuro formado principalmente por lignina. Al secarse la pieza el material residual tiende a agrietarse formando una estructura de pequeños cubos o prismas que se disgrega con facilidad entre los dedos como si fuera polvo, figura 1.1. El ataque inicial de estos hongos favorece el ataque posterior de los insectos de ciclo larvario (generalmente anóbidos).

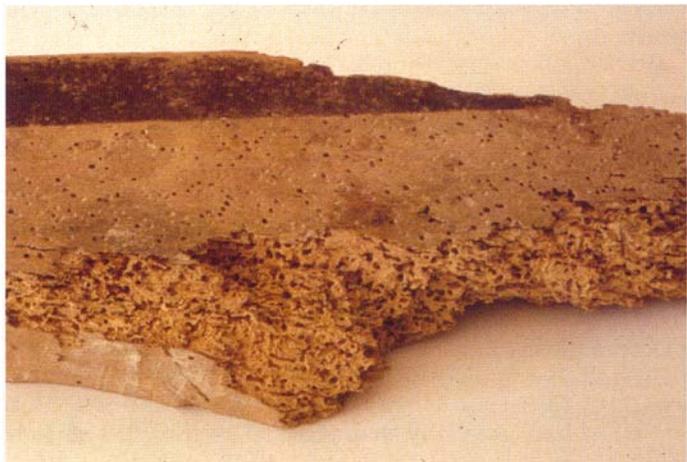
Figura 1.2 Daños producidos por anóbidos.

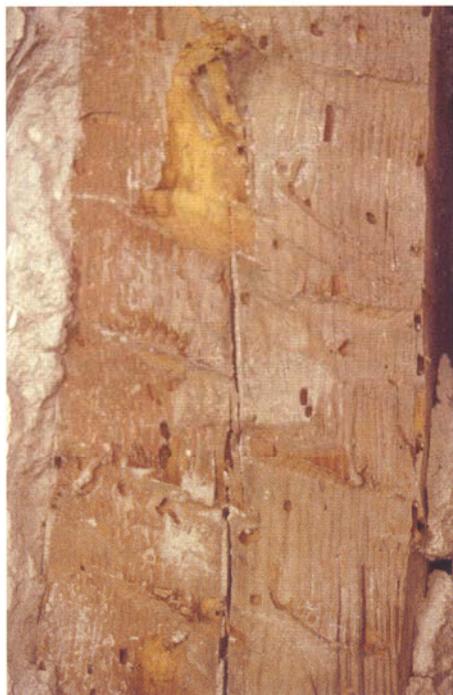
Figura 1.3 Daños producidos por cerambícidos.

Los insectos de la familia de los Cerambícidos son los xilófagos, de los que afectan a la madera puesta en obra, de mayor tamaño que existen en España. Se conocen vulgarmente como carcoma grande y en su campo de actuación se encuentran las estructuras de madera, frecuentemente en cubiertas. En piezas antiguas es fácil observar algún orificio de salida de este insecto, aunque el ataque se encuentre inactivo. Por lo general sólo se alimentan de la albura de la madera por lo que en piezas de gran contenido de duramen el daño es limitado. Hay especies que se alimentan de coníferas y otras de frondosas.

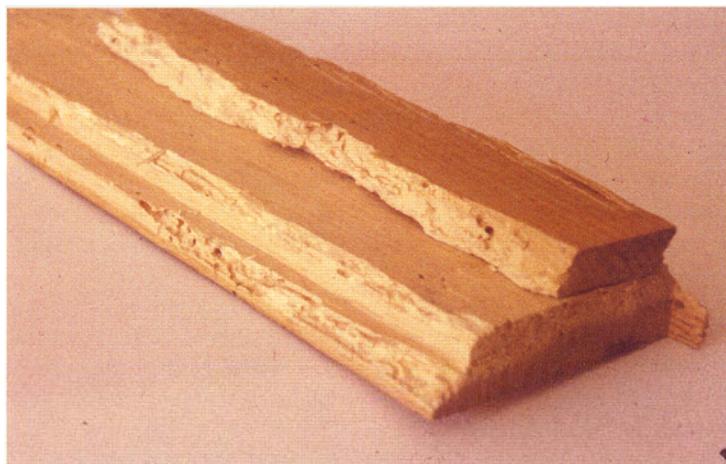
Figura 1.4 Daños producidos por líctidos.

Los líctidos son insectos de pequeño tamaño (6 a 8 mm de longitud) que se conocen vulgarmente como polillas. Se alimentan de albura de algunas especies de frondosas como el roble, el fresno y el olmo. Las condiciones óptimas para su ataque corresponden a un contenido de humedad de alrededor del 16 % y una temperatura de 25 °C. El daño más frecuente producido por estos insectos se da en los pavimentos de parquet de madera de roble,

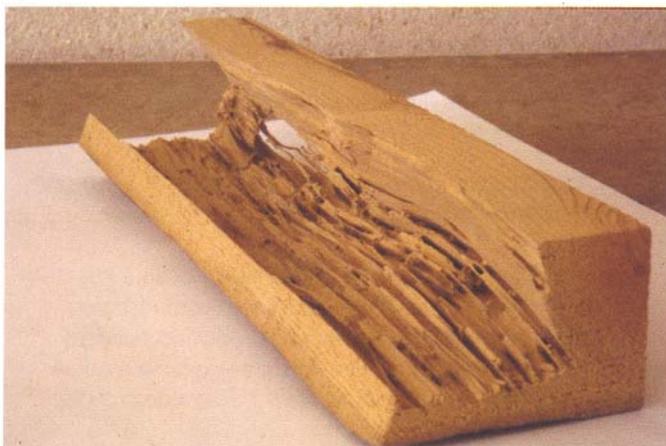
Figura 1.5 Daños producidos por termitas.

En la madera abren galerías paralelas a la dirección de las fibras, dejando una capa exterior intacta que les oculta del exterior, de espesor muy reducido (1 a 2 mm). Los daños son muy

característicos dejando entre las galerías verdaderas tiras de madera sin atacar, con lo que adquiere el aspecto de «hojas de libro», figura 1.5. La posible explicación de esta forma de ataque radica en que es más fácil alimentarse de la madera blanda de primavera, y por lo tanto dejan intacta la madera más dura formada en verano.

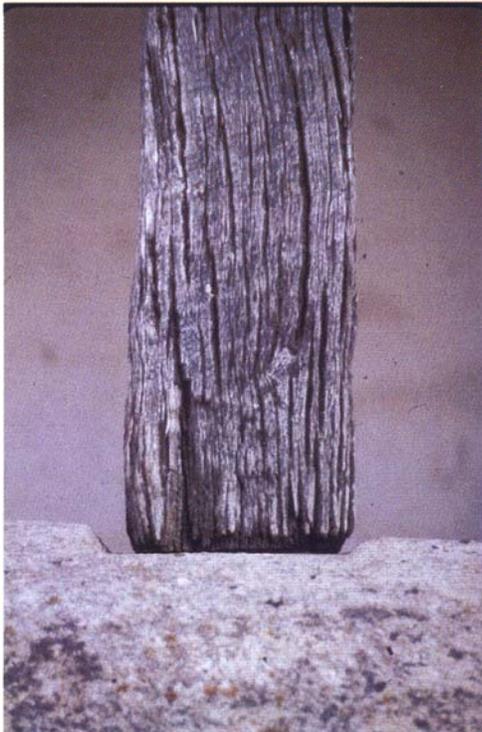
Figura 1.6 Efecto de la radiación solar: fotodegradación.

La radiación ultravioleta degrada los componentes de la madera comenzando por la lignina. La incidencia del agua de lluvia provoca por erosión la eliminación de los productos degradados por la acción del sol. Las células superficiales se recubren lentamente de mohos que viven de la humedad de la madera y de los productos de la fotodegradación, dando a la superficie una coloración grisácea o negruzca. El agua y el sol actúan de forma combinada y se potencian entre sí multiplicando sus efectos.

La degradación que producen es lenta, se estima en 1 a 13 mm por siglo. La degradación de la superficie depende principalmente de su orientación, además de la especie de madera y el clima. En nuestro hemisferio las fachadas sur, suroeste y oeste son, por este orden, las más desfavorables frente a la acción del sol.

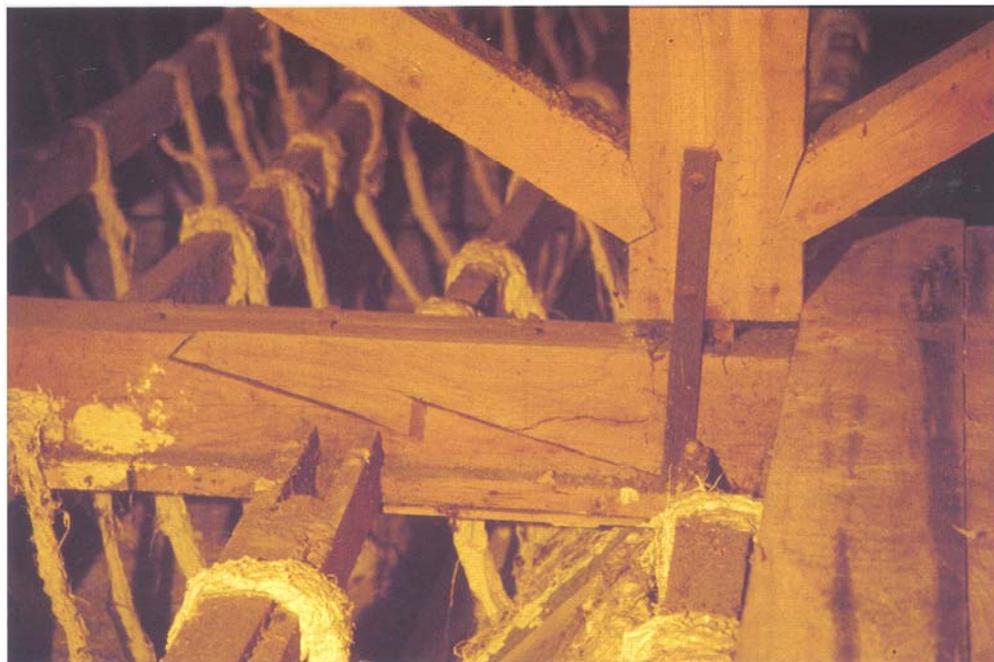
Figura 1.7 Empalme de rayo de Júpiter con refuerzo metálico. Se aprecia fenda o posible inicio de rotura.

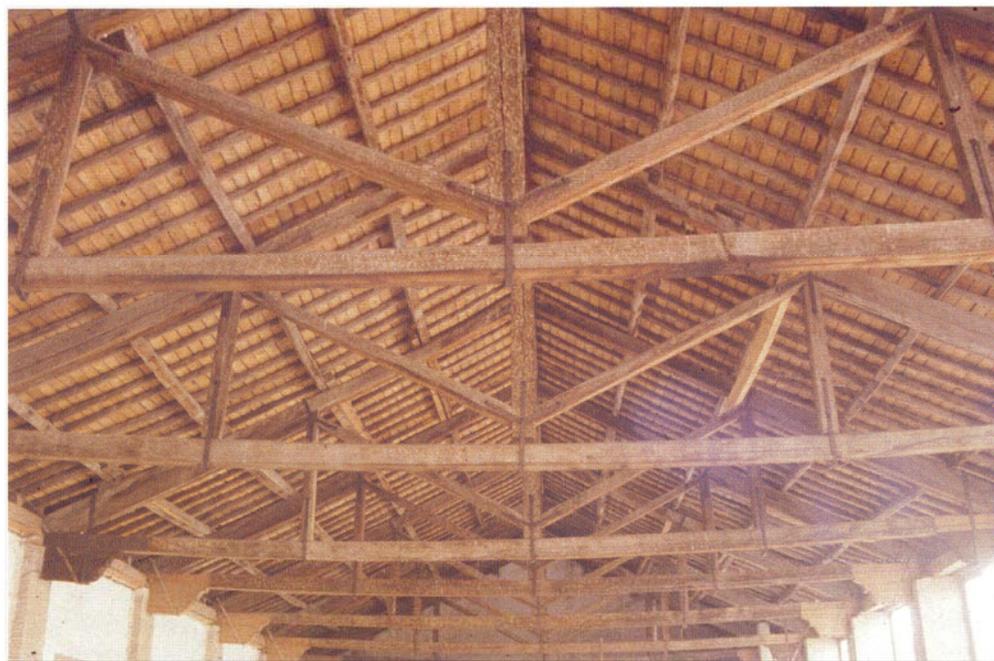
Figura 1.8 Deformación excesiva de una cercha originada por deslizamiento de las uniones entre par y tirante.

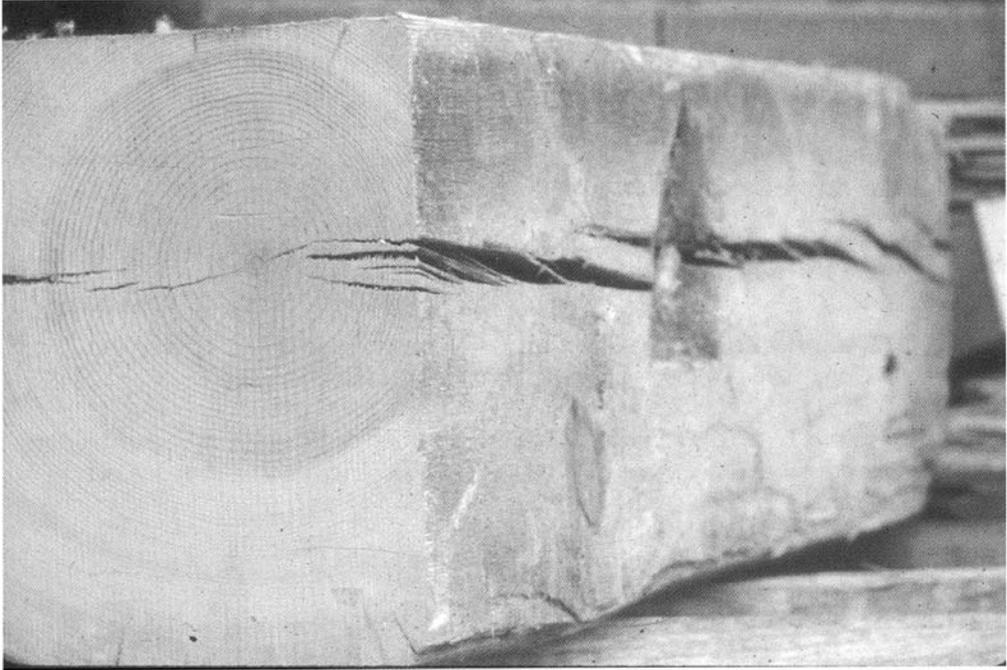
Figura 1.9 Fendas de secado en una pieza de gran escuadría.

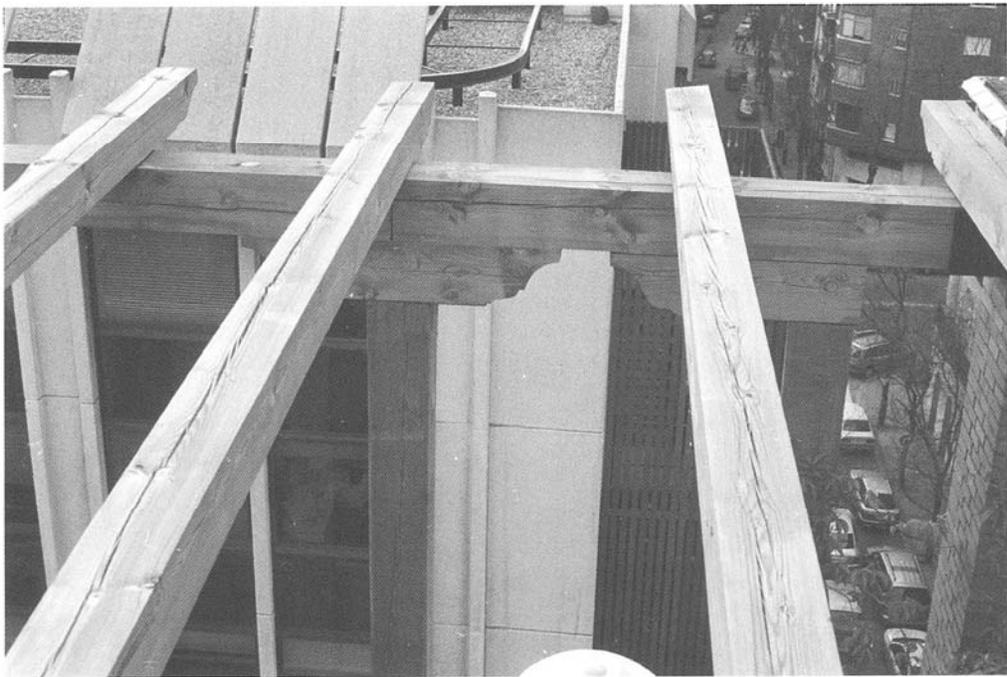
Figura 1.10 Alabeo de las piezas después del secado.

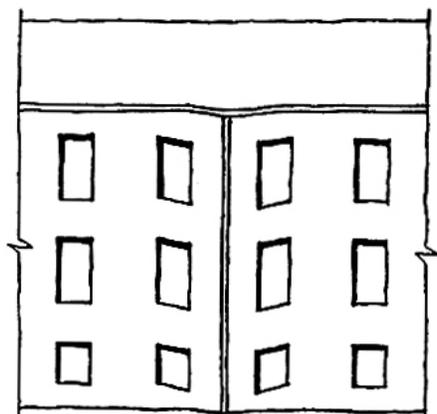
Figura 2.1 Asentamiento de la cimentación de un muro causado por el arrastre de arena producido por la arqueta de la bajante.

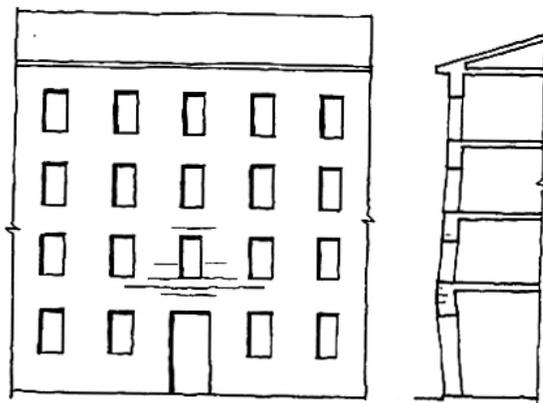
Figura 2.2 Grietas horizontales y desplome de un muro.

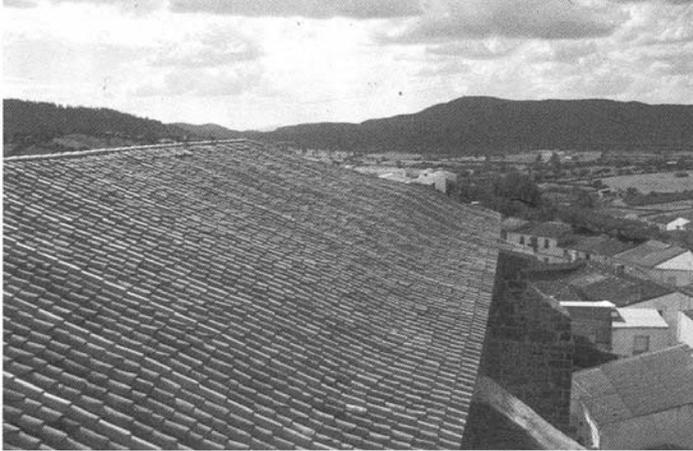
Figura 2.3 Irregularidades en la superficie de una cubierta.

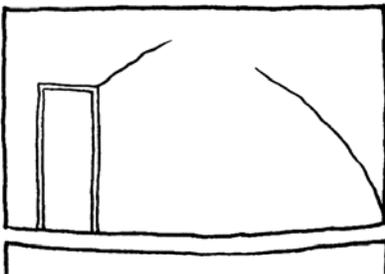
Figura 2.4 Grietas de arco de descarga provocadas por la flecha del forjado.

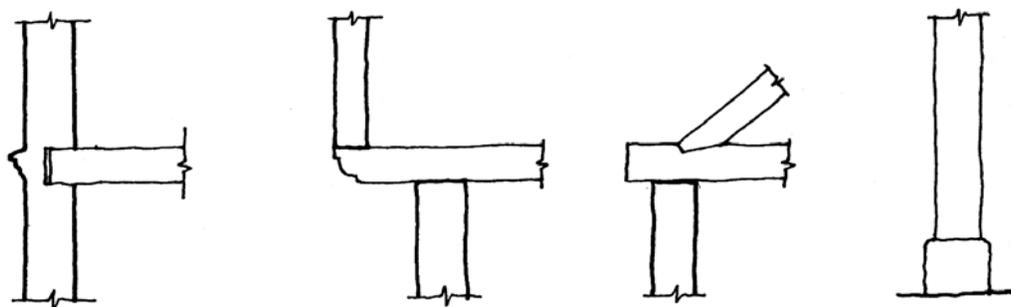
Figura 2.5 Ejemplos de puntos críticos de una estructura de madera: apoyo de vigas en muro de fachada, vuelos del forjado, ensamble del par y el tirante, apoyo de pilar.

Como ejemplos típicos de deterioros en estos puntos críticos se pueden mencionar los siguientes, figura 2.5:

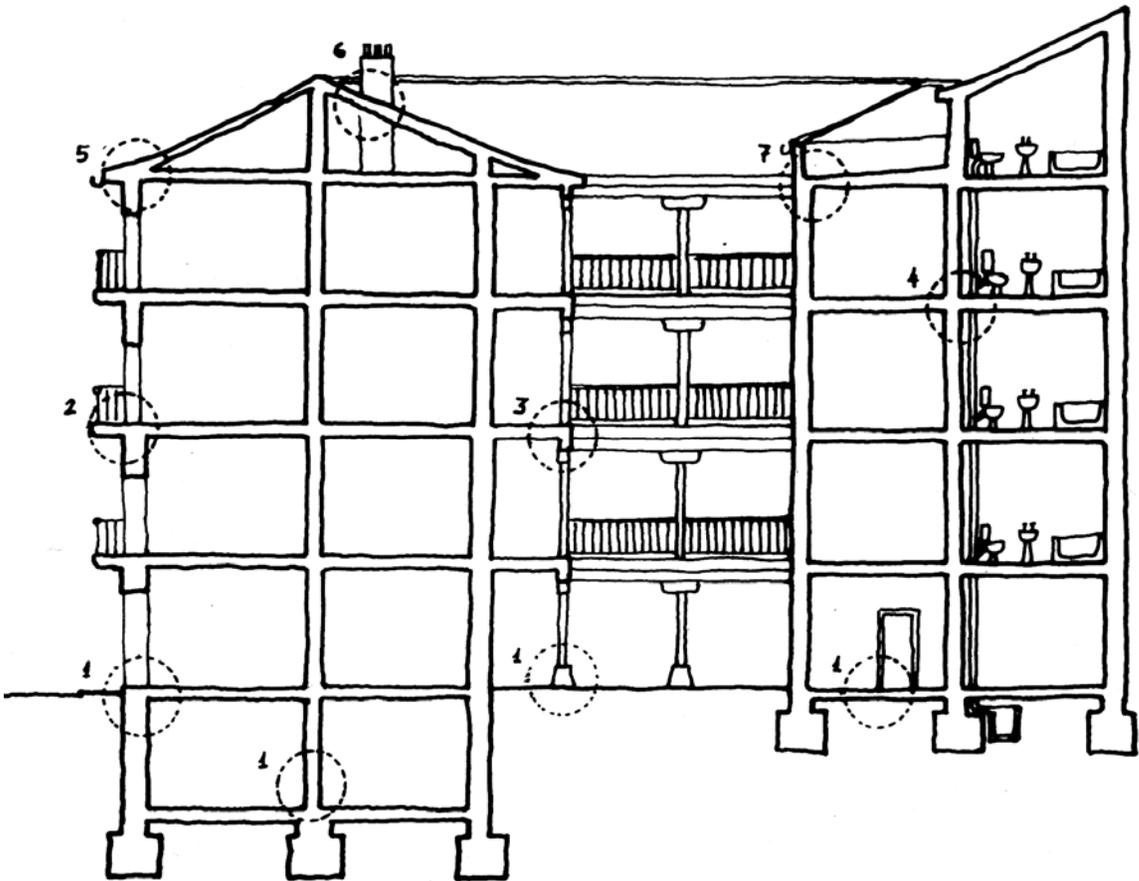
Figura 2.6 Zonas de riesgo en la construcción con madera: 1.- Piezas cercanas al suelo, 2.- apoyos de vigas en muros de fachada con repisa de balcones, 3.- Forjados de galerías, 4.- Forjados en locales húmedos, 5.- Aleros y encuentro de la cubierta con el muro, 6.- Paso de chimeneas en cubierta, 7.- Forjados con cubierta plana.

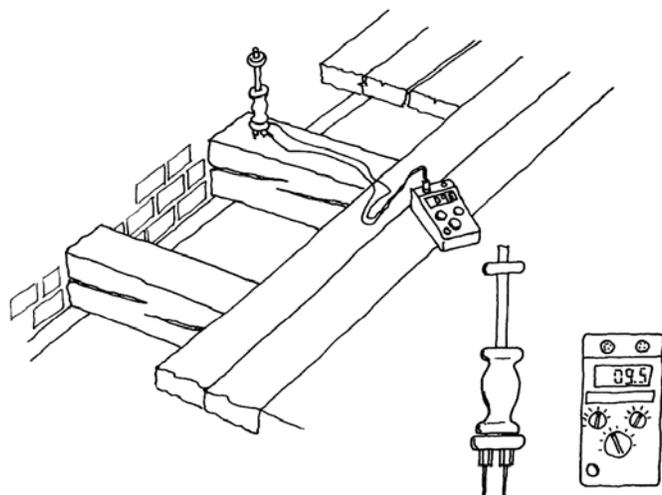
Figura 2.7a Medición del contenido de humedad con xilohigrómetro.

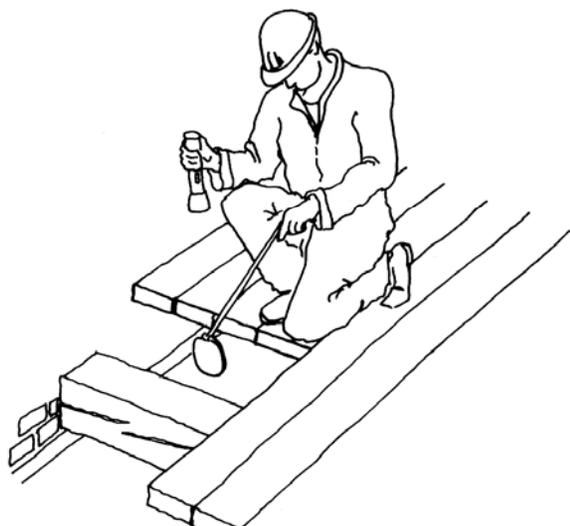
Figura 2.7b Espejos para la inspección de zonas de difícil acceso.

En algunos casos las zonas que se inspeccionan suelen estar mal iluminadas y no permiten ver con claridad las degradaciones de la madera. Además la gran mayoría de los agentes xilófagos (hongos y termitas) realizan la degradación de la madera en zonas oscuras (rincones, sótanos, etc.), por lo que la utilización de estos medios resulta de gran utilidad.

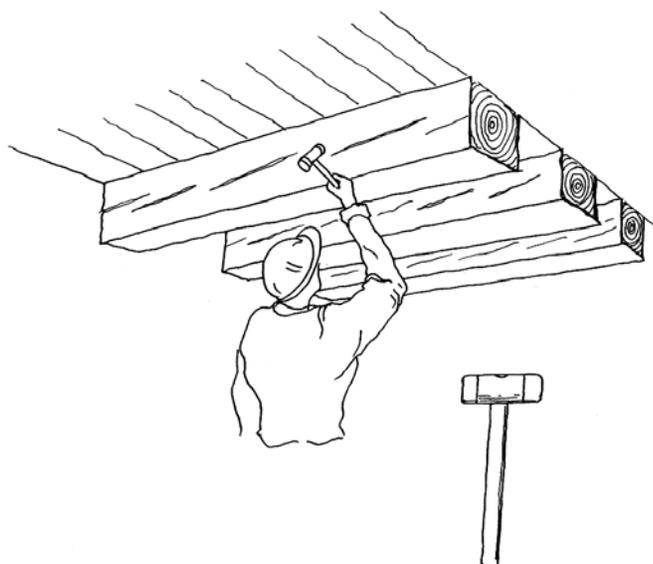
Figura 2.7c Martillo de pasta para golpear la superficie de la pieza.

El sonido producido al golpear un elemento estructural permite estimar si se encuentra o no bajo carga. Un sonido sordo (blando, grave, sin rebote), indica que la pieza puede no estar en carga y que probablemente tenga daños. Por el contrario, un sonido claro y tenso revela una pieza que se encuentra en tensión. Por otro lado el golpe de martillo sobre la superficie de la madera detecta las zonas atacadas en el interior al producirse un sonido hueco. El martillo de

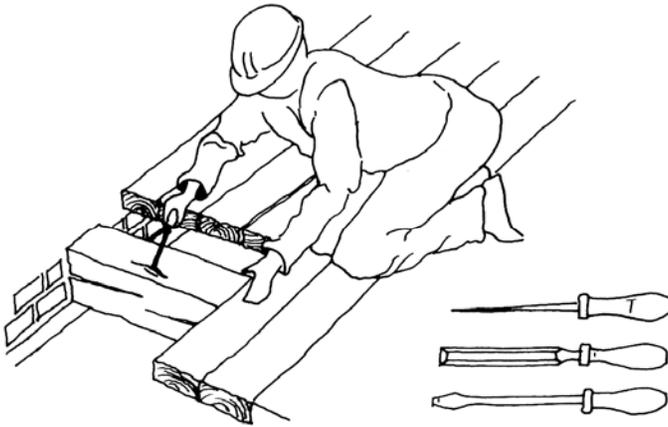
Figura 2.7d Punzón, formón y destornillador para detectar la profundidad del ataque y descubrir las galerías.

El punzón permite tantear rápidamente si existe degradación bajo la superficie externa de la madera. En zonas de poco espesor sirve para conocer la profundidad del ataque. Haciendo palanca con un destornillador o con un formón estrecho pueden extraerse muestras de madera atacadas para la identificación posterior del agente xilófago, figura 2.7d.

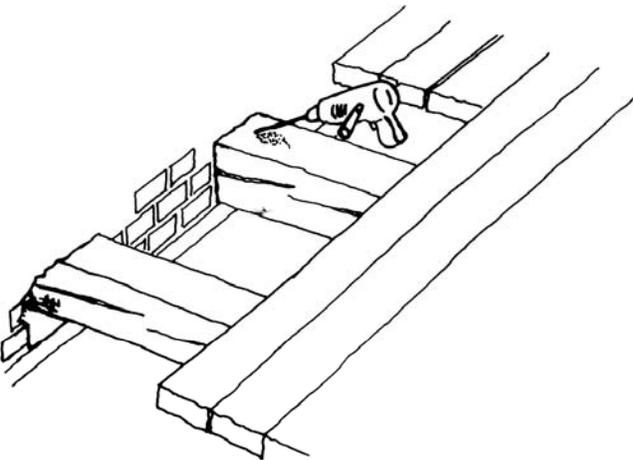
Figura 2.7e Taladro para explorar la parte oculta de la cabeza de la viga o la apertura de catas laterales.

Se emplean para eliminar zonas de madera degradadas. Se utilizan principalmente para preparar la realización de los tratamientos curativos, aunque también se pueden utilizar para comprobar el alcance del ataque.

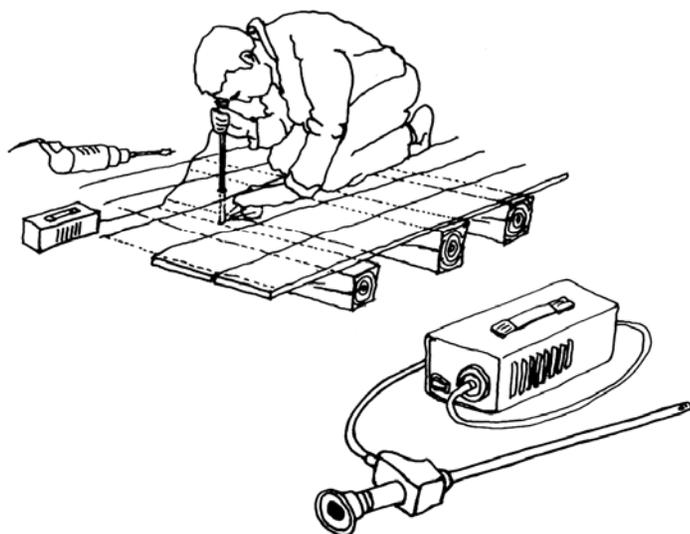
Figura 2.7f Endoscopio para explorar zonas de difícil acceso.

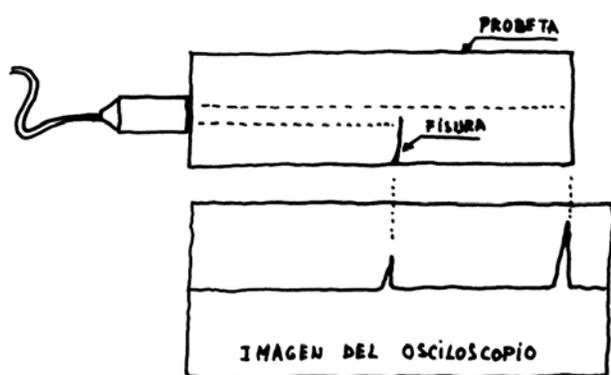
Figura 2.8 Método de ecos en ultrasonidos.

Este método es adecuado en la verificación de materiales heterogéneos como la madera y el hormigón. Utiliza dos palpadores, un emisor y un receptor. La frecuencia debe ser mucho más baja que en el método de ecos, para conseguir un alcance mayor de los impulsos y poder sortear las irregularidades del material. Las ondas ultrasónicas más largas rodean más fácilmente los obstáculos que las ondas más cortas.

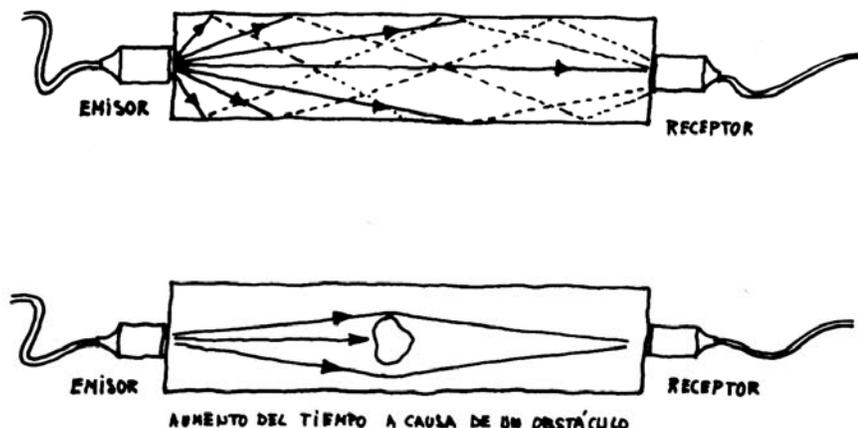
Figura 2.9 Método de transmisión en ultrasonidos. Los obstáculos como huecos o zonas degradadas aumentan el tiempo de transmisión.

Al reducir la frecuencia, la concentración del haz de ondas disminuye. En la práctica puede considerarse como un haz esférico. Una longitud de onda de 10 cm es relativamente grande comparada con el diámetro de los palpadores, de unos 3 cm (palpadores cilíndricos), figura 2.9.

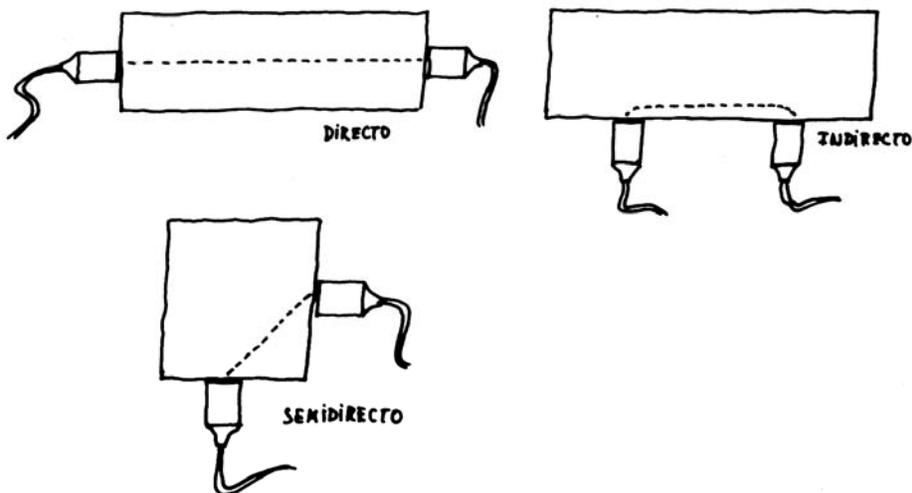
Figura 2.10 Procedimientos de medición con ultrasonidos: directo entre las testas de la pieza, indirecto sobre una cara de la pieza y semidirecto sobre caras distintas.

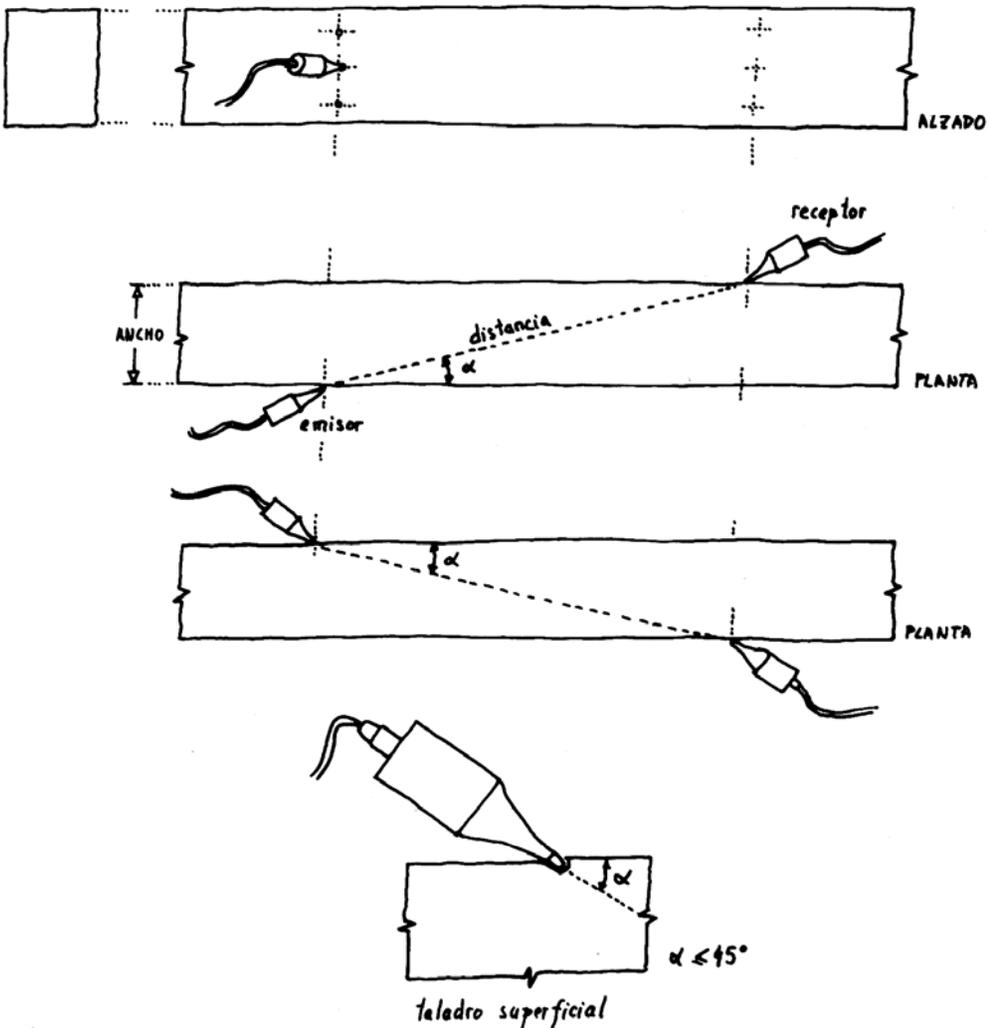
Figura 2.11 Medición oblicua colocando los palpadores en las caras de la pieza.

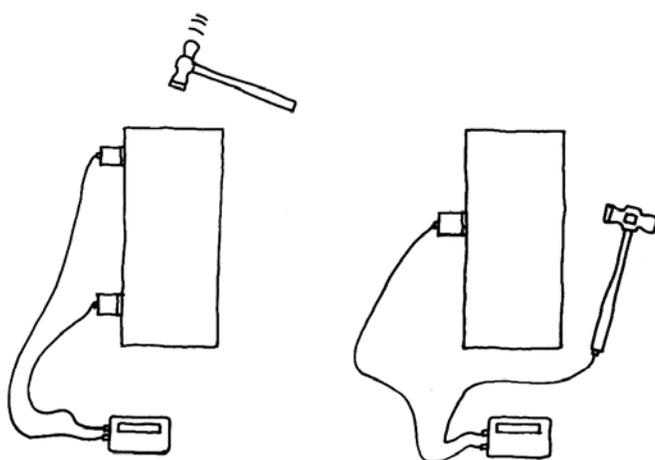
Figura 2.12 Medición de la velocidad de propagación de ondas de esfuerzo: a) con dos acelerómetros; b) con uno de los acelerómetros en el útil de impacto.

Metriguard 239A: aparato portátil para medir la velocidad de propagación de ondas de esfuerzo en el material. Consta de dos acelerómetros que se colocan en dos puntos de la

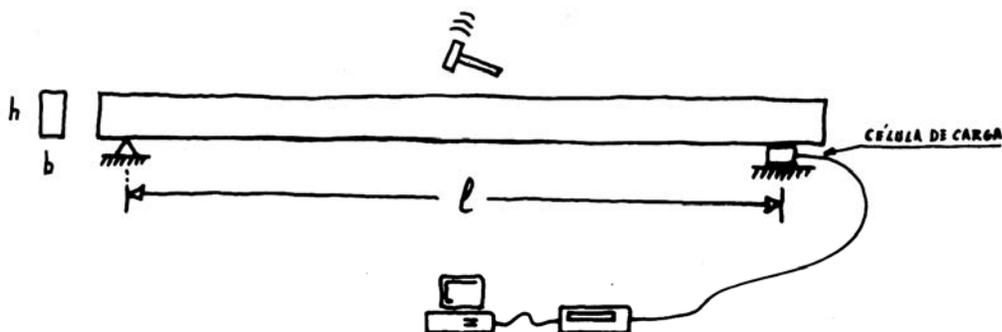
Figura 2.13 Determinación del módulo de elasticidad mediante análisis de vibraciones.

Metriguard 340: aparato portátil diseñado para determinar el módulo de elasticidad de vigas

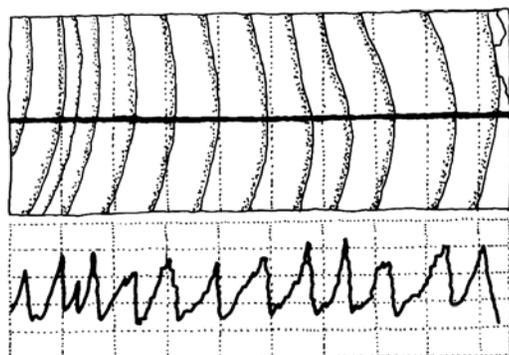
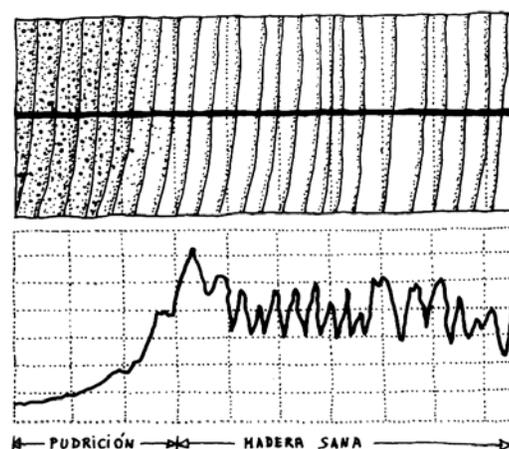
Figura 2.15 Gráficas de la medición con el resistógrafo: en la figura superior se observa como se detecta la mayor dureza correspondiente a cada anillo de crecimiento y en la inferior se detecta la zona degradada por una pudrición.

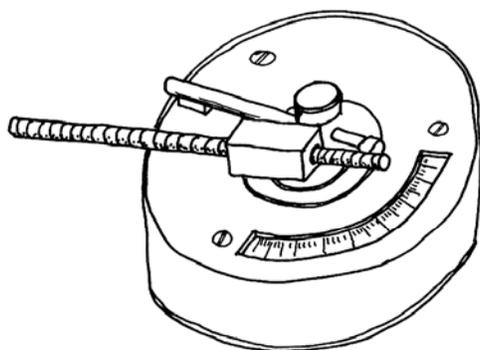
Figura 2.16 Fractómetro: la probeta cilíndrica se somete a un esfuerzo de flexión perpendicular a la fibra para obtener la tensión de rotura mediante un dispositivo mecánico.

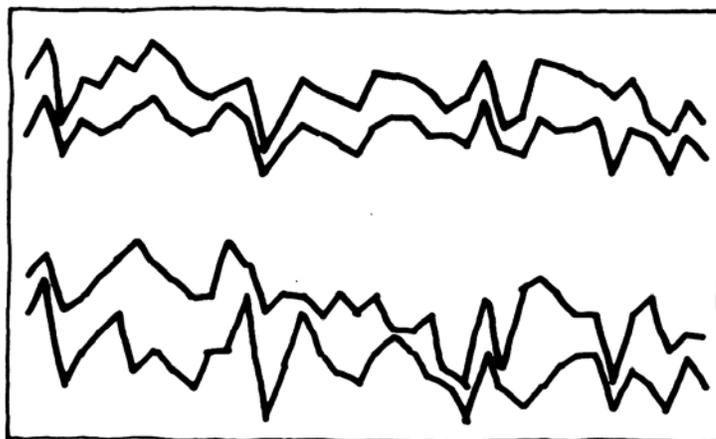
Figura 2.17 Dendrocronología y sincronización de curvas: ambas parejas de curvas dendrocronológicas se representan haciendo coincidir los anillos de igual edad. Las curvas quedan así sincronizadas y se observa un mayor grado de similitud en las dos curvas superiores.

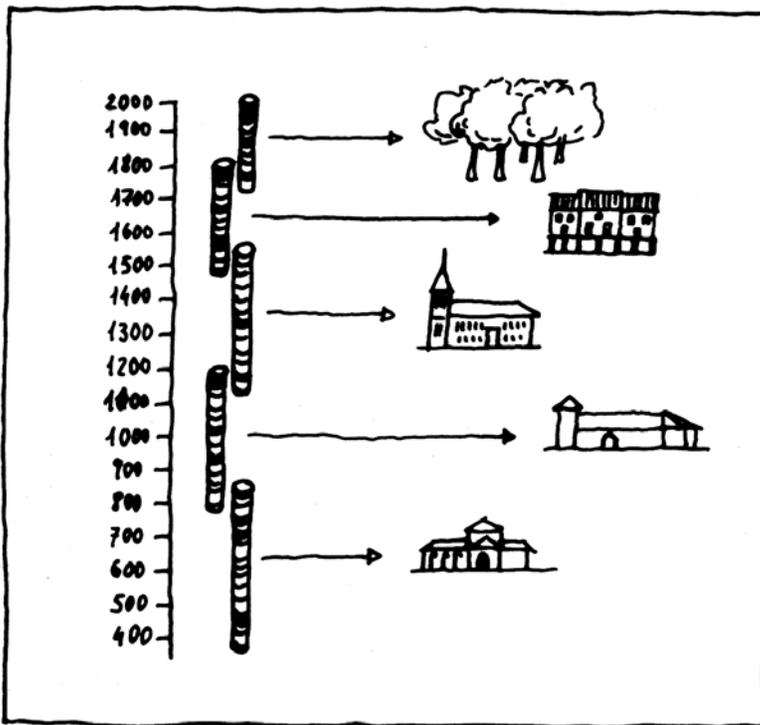
Figura 2.18 Solapamiento de curvas dendrocronológicas que permite enlazar una cronología que parte de árboles vivos hacia el pasado mediante las muestras extraídas de varios edificios o excavaciones.

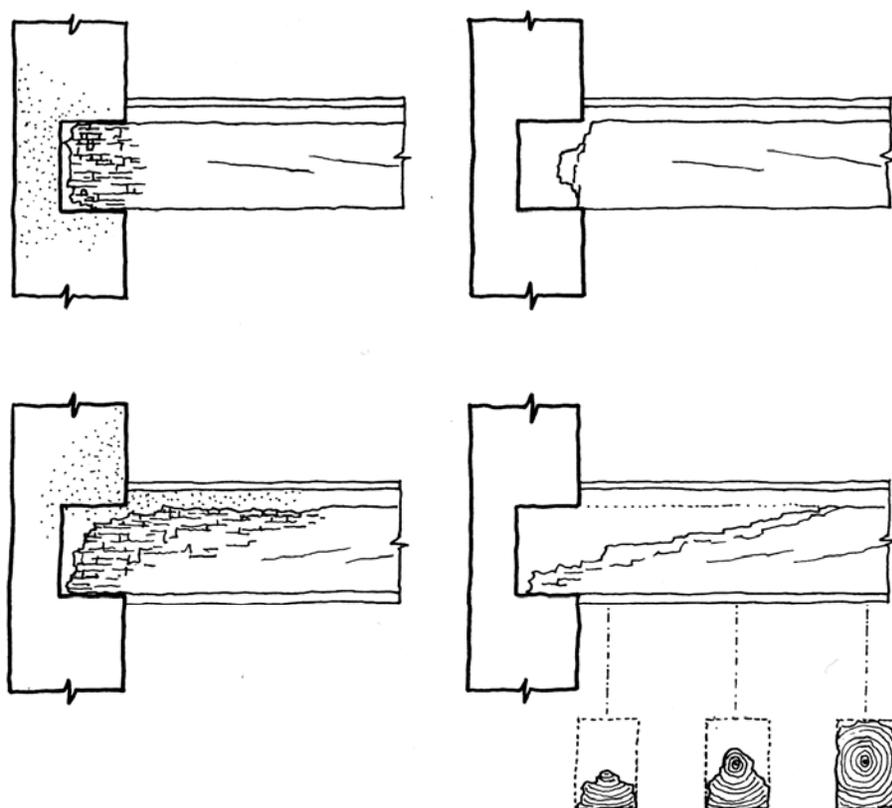
Figura 3.1 Efecto de los hongos de pudrición en cabezas de vigas de forjado. Arriba la humedad procedente del muro ha permitido la pudrición dejando una parte degradada y una parte sana claramente diferenciadas. Abajo, la humedad procede del muro y de la capa superior del forjado por lo que los daños dejan un perfil «apuntado» con pérdida de sección variable.

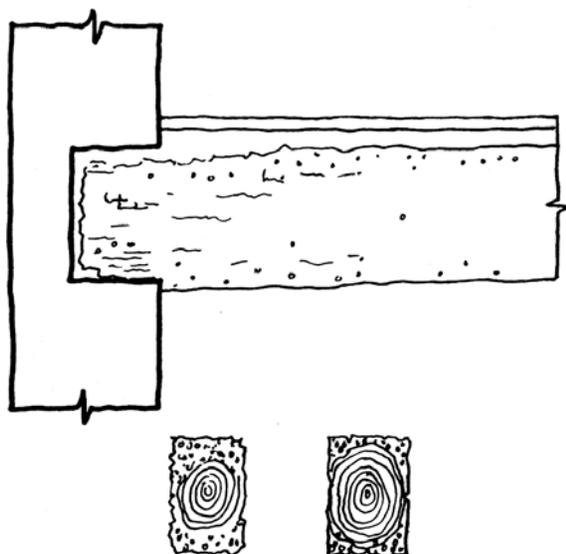
Figura 3.2 Daños originados por anóbidos en una cabeza de una viga. Con frecuencia acompañan pudriciones previas. Generalmente se extienden perdiendo intensidad hasta una distancia del orden de 1 m desde el muro.

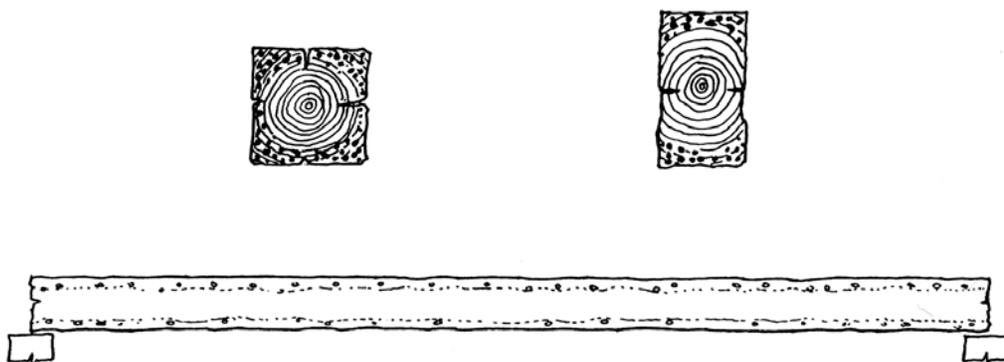
Figura 3.3 Daños originados por cerambícidos. Afectan a la albura de la pieza. En vigas es frecuente que se extiendan longitudinalmente por la zona de albura.

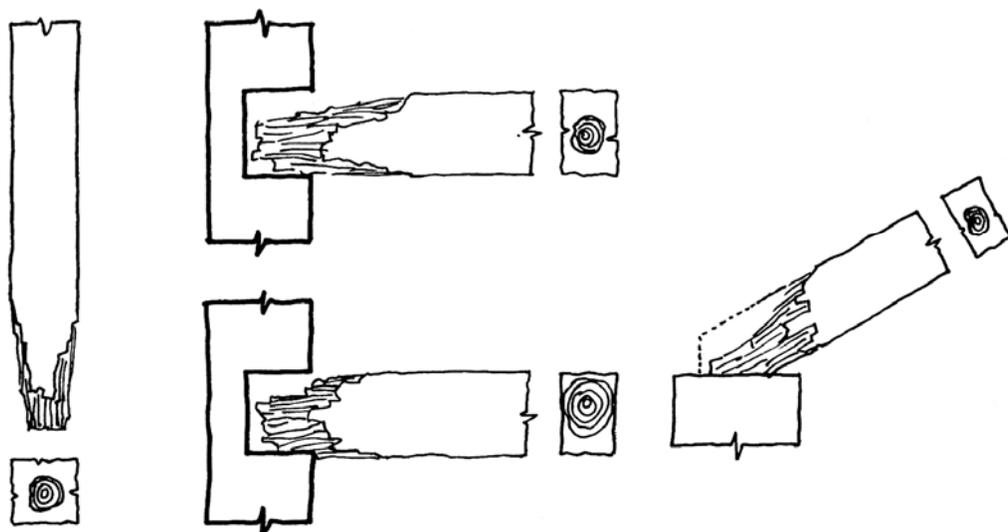
Figura 3.4 Daños originados por las termitas en estados iniciales del ataque (pilar, vigas de forjado y par de cubierta). El perfil de la pieza queda «apuntado» por un ataque de profundidad variable que respeta el duramen.

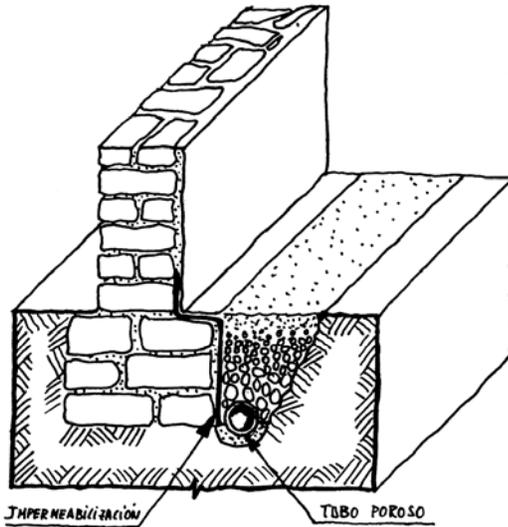
Figura 4.1 Zanja de drenaje.

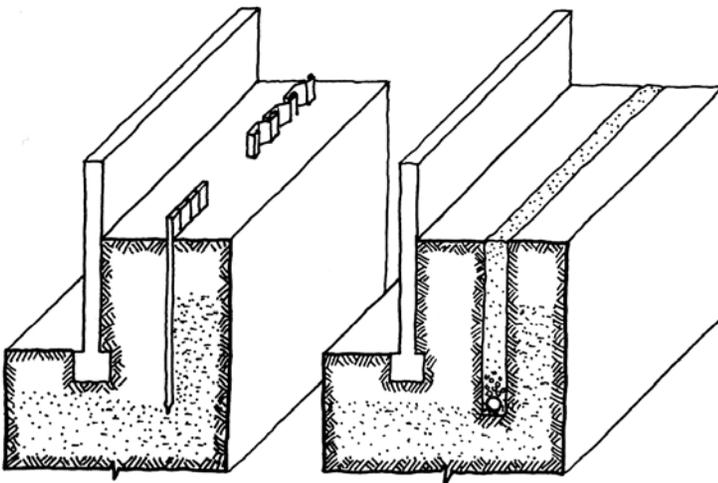
Figura 4.2 Ataguía mediante tablestacado o zanja drenante.

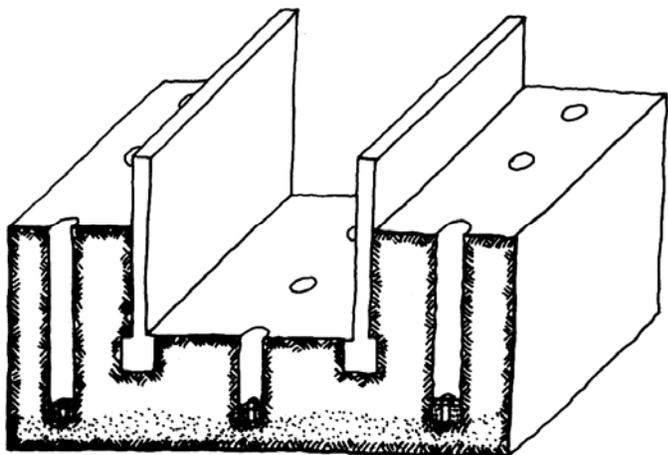
Figura 4.3 Pozos de drenaje.

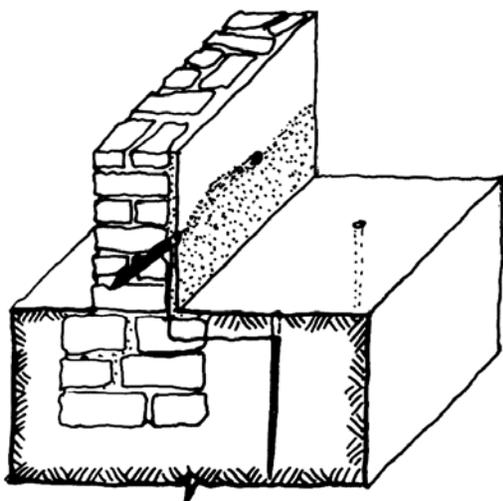
Figura 4.4 Drenaje eléctrico.

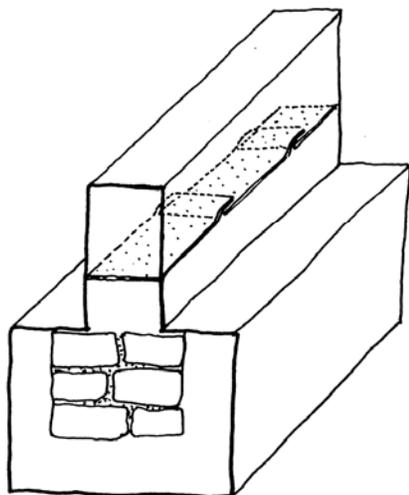
Figura 4.5 Barrera impermeable física.

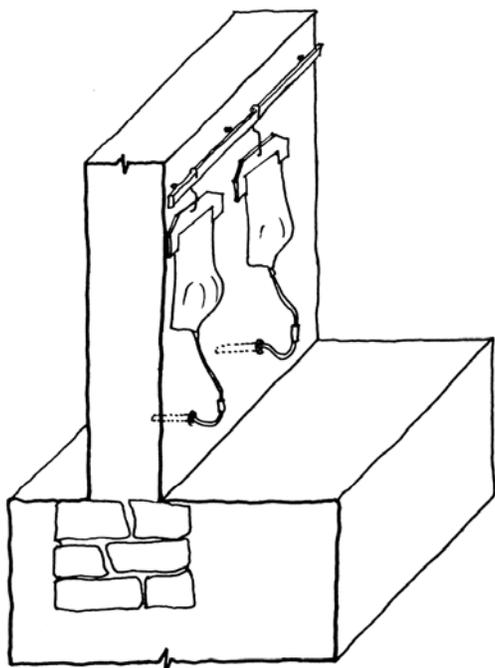
Figura 4.6 Hidrofugación en masa.

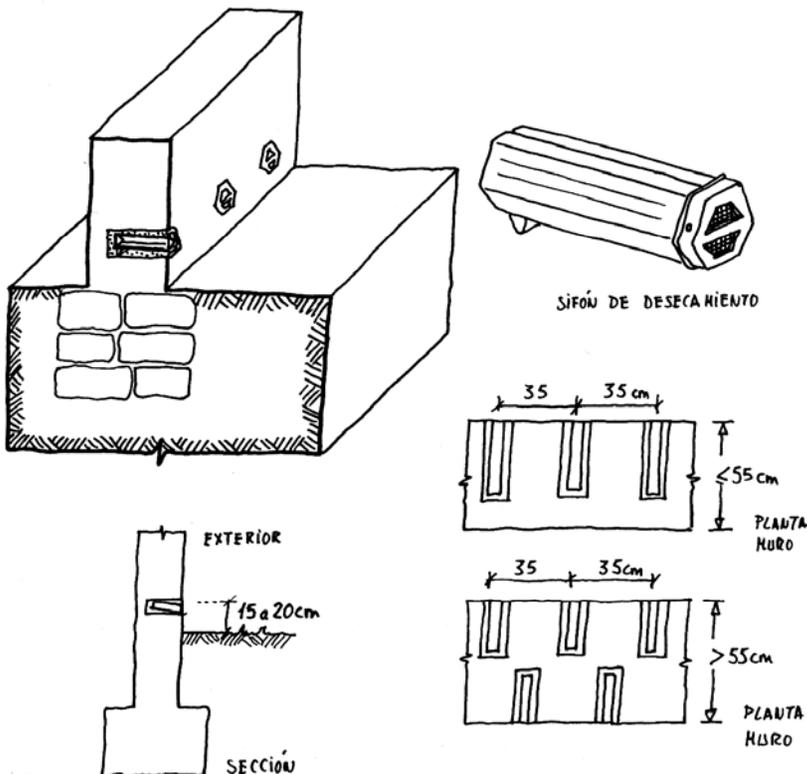
Figura 4.7 Sifones de desecación.

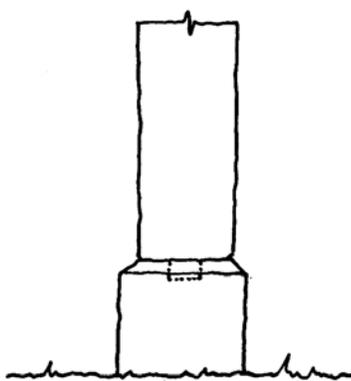
Figura 4.8 Basa de piedra de pie derecho.

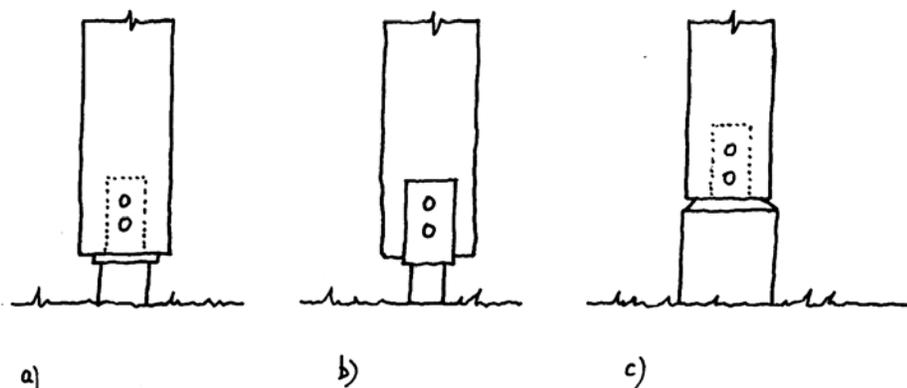
Figura 4.9 Arranque de pilares de madera: a) Base metálica retranqueada y oculta, b) Base metálica en forma de U, con el inconveniente de permitir cierta acumulación de agua en la base y c) Basa de hormigón con herraje oculto y retranqueo en la zona de contacto.

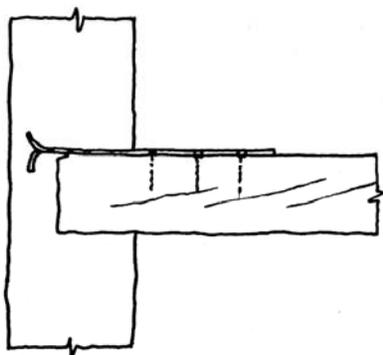
Figura 4.10 Herraje para el anclaje de la fachada al forjado.

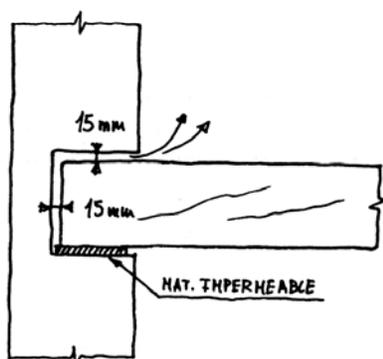
Figura 4.11 Apoyo de viga ventilado.

de asiento que sea impermeable (capa asfáltica, cartón embreado o chapa metálica) y mantener una separación de al menos 15 mm (en algunas fuentes se recomiendan 25 o 30 mm), en toda la superficie de la pieza que queda dentro de la fábrica, ventilada al interior del local, figura 4.11. Sin embargo esta solución es difícil de llevar

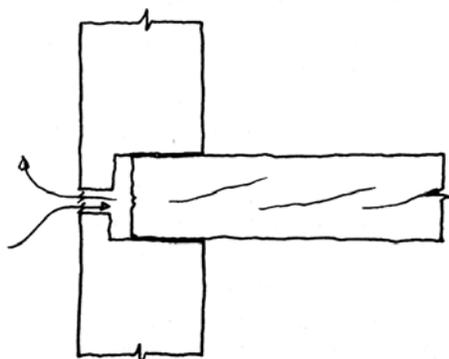
Figura 4.12 Apoyo de viga, ventilado al exterior

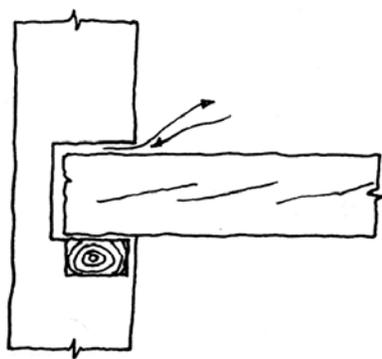
Figura 4.13 Apoyo de viga ventilado al interior.

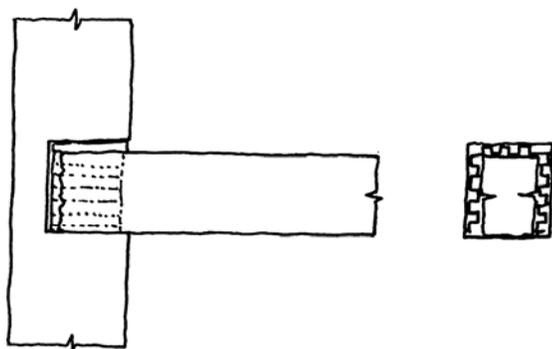
Figura 4.14 Aireación de un apoyo de una viga mediante la envoltura de chapa grecada.

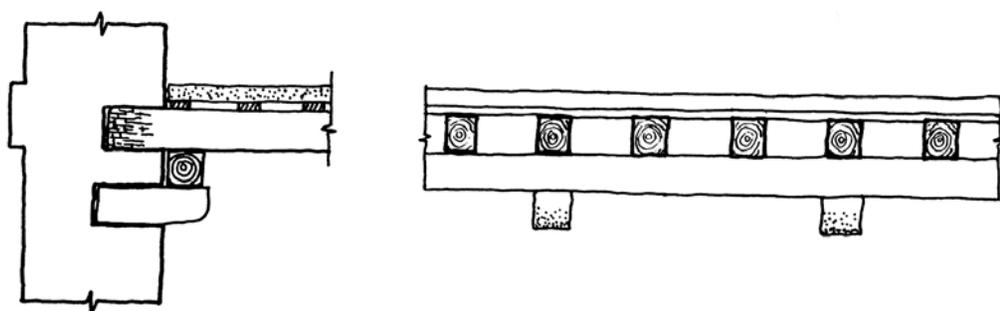
Figura 4.15 Refuerzo del apoyo perdido por pudrición de las cabezas, mediante una carrera de madera adosada al muro y apoyada en ménsulas de piedra.

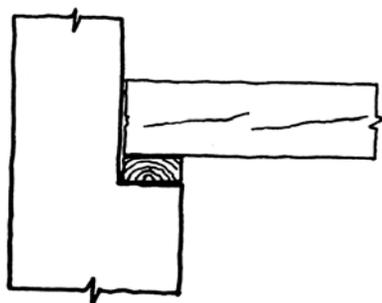
Figura 4.16 Apoyo de viga sobre escalón en el muro.

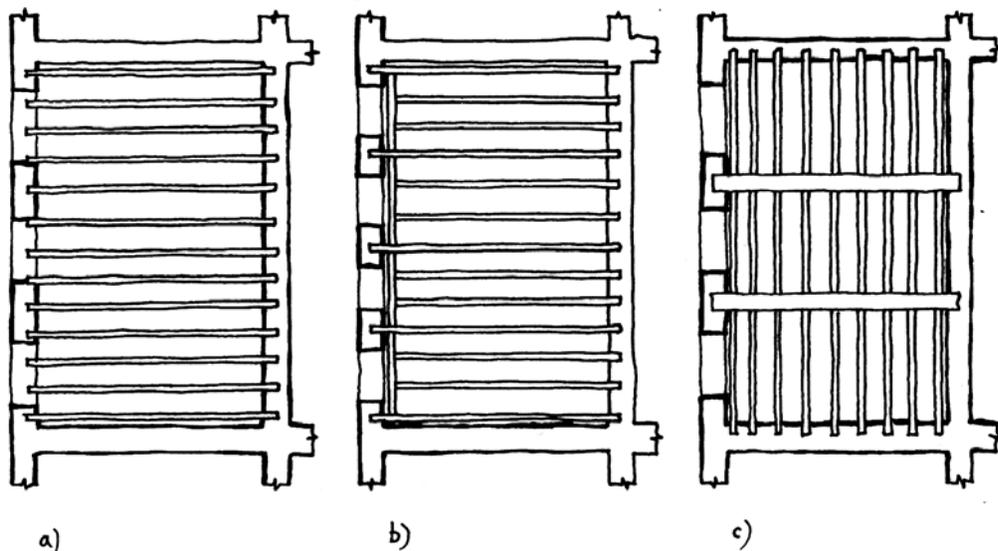
Figura 4.17 Disposición de viguetas de forjado: a) Viguetas en un sólo orden apoyadas sobre el muro en parte ciega y de huecos, b) Sólo las viguetas que entran en parte ciega son las que apoyan en el muro y c) Sistema con dos órdenes, el principal de las vigas y el secundario de las viguetas. Las cabezas de las vigas apoyan en la parte que no tiene huecos del muro.

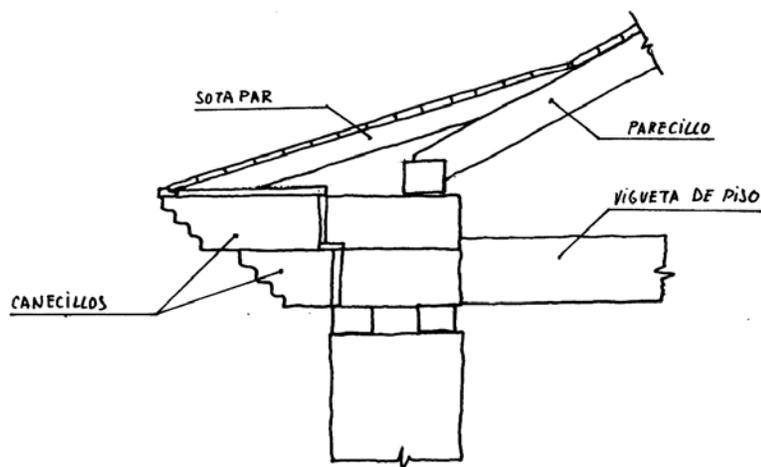
Figura 4.18 Alero tradicional.
