INTERVENCION EN ESTRUCTURAS DE MADERA

Intervención en estructuras de madera

Prólogo

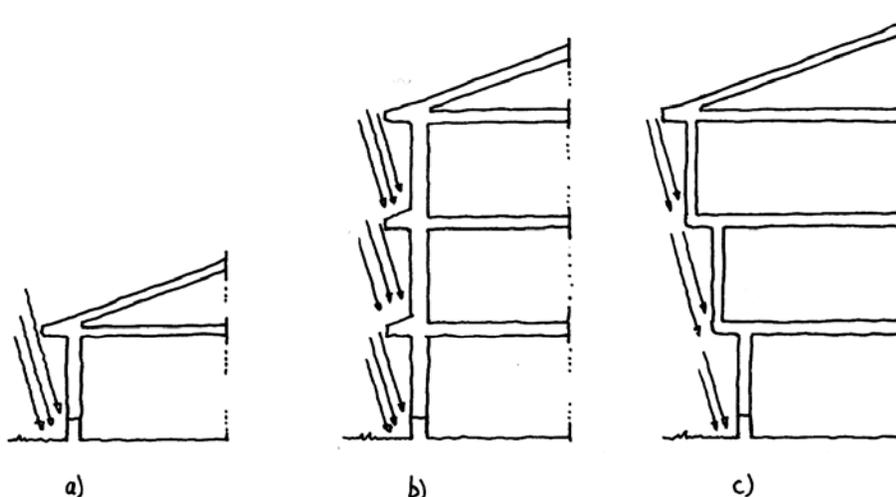
Figura 4.19 El empleo del alero como protección: a) Edificación de una planta, b) Solución con aleros en cada planta y c) Solución de volados sucesivos.

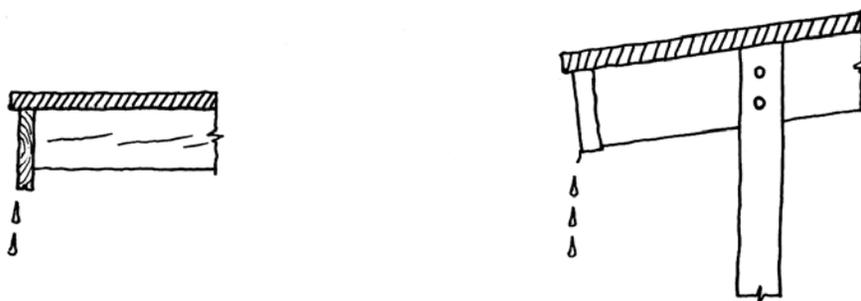
Figura 4.20 Protección de las testas de las piezas voladas: izquierda) Tabla en la testa para evitar la absorción de agua y derecha) Protección de la testa mediante un forro de chapa metálica.

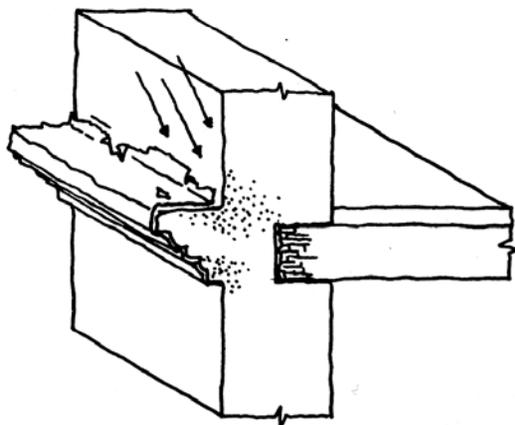
Figura 4.21 Cornisa protegida con una chapa de cinc, que tras su deterioro permite una retención de agua todavía más perjudicial.
