Capítulo 7

Casos prácticos

EJEMPLO 7.1

Cubierta de madera en un salón de actos

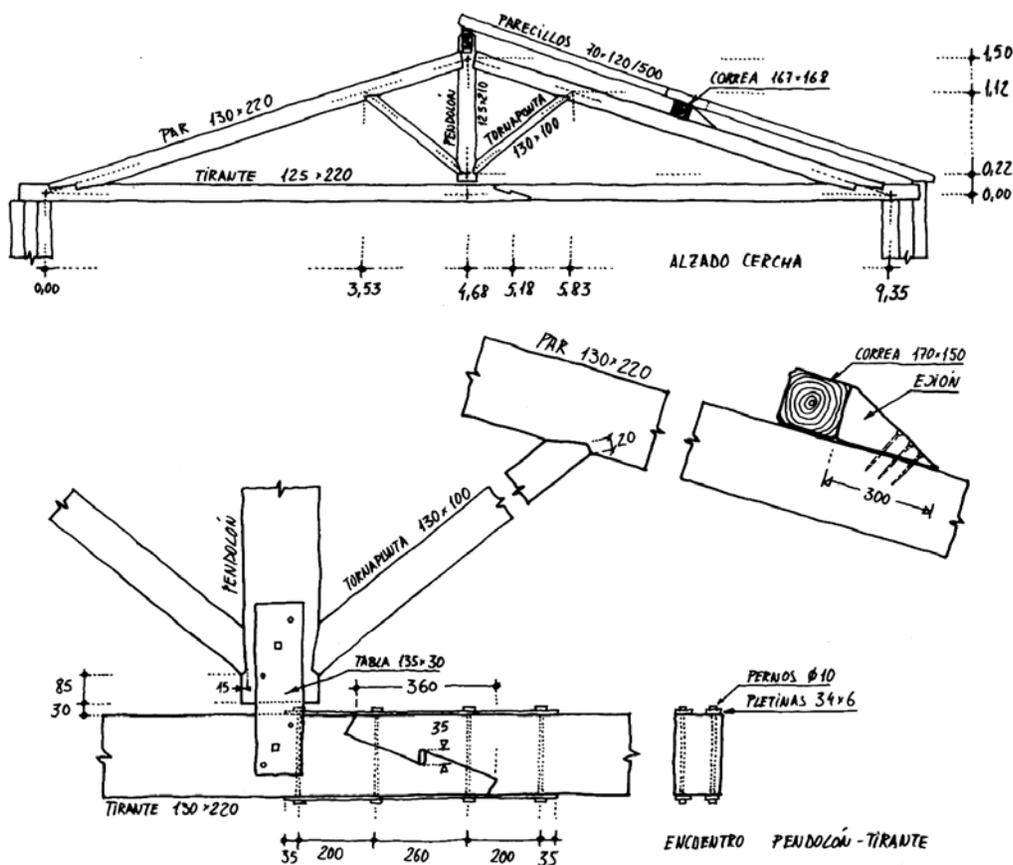
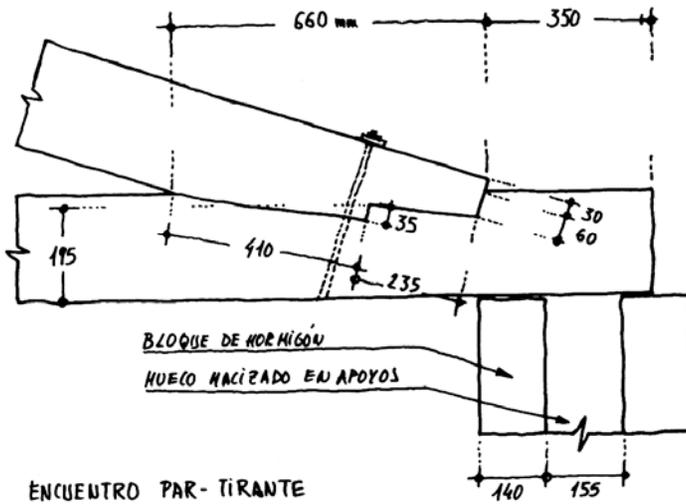
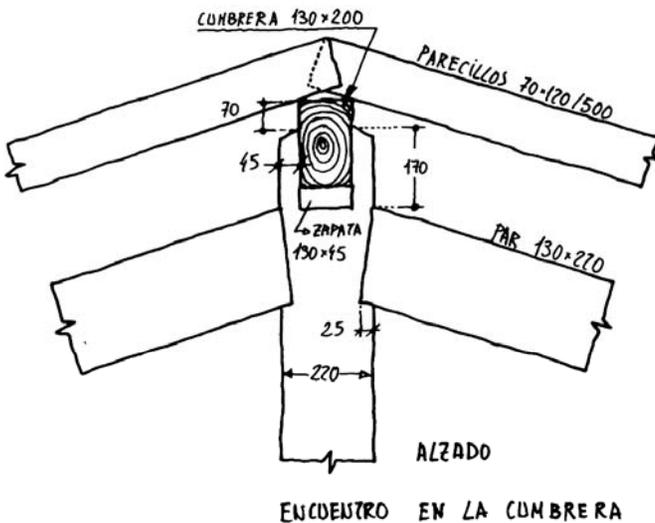
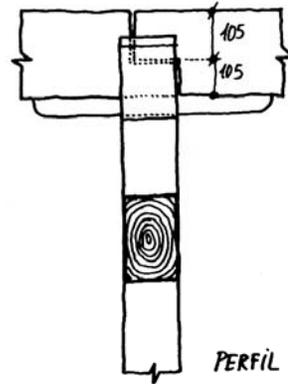
La estructura secundaria está formada por correas, una en la cumbre y otra en el tramo intermedio de cada faldón. El fallo en la estructura ha tenido lugar por la rotura de una correa en el tramo intermedio del faldón, dando lugar a la caída de casi todo el tramo de cubierta que le correspondía. La mayoría de las correas son de madera de roble y de pino, aunque también se localizó una correa de madera de chopo.

La correa rota está construida con madera de roble y presenta una importante desviación de la fibra en la zona de rotura, coincidiendo con la presencia de abundantes ataques producidos por insectos xilófagos en la zona de albura. En otra correa contigua aparece también una rotura, aunque no ha derivado en derrumbe por encontrarse apeada sobre el tirante de la cercha.

Otra patología detectada es la rotura del rayo de Júpiter en el empalme del tirante de algunas cerchas. Esta rotura no ha derivado en daños mayores porque existen unas pletinas con pernos para reforzar la unión.

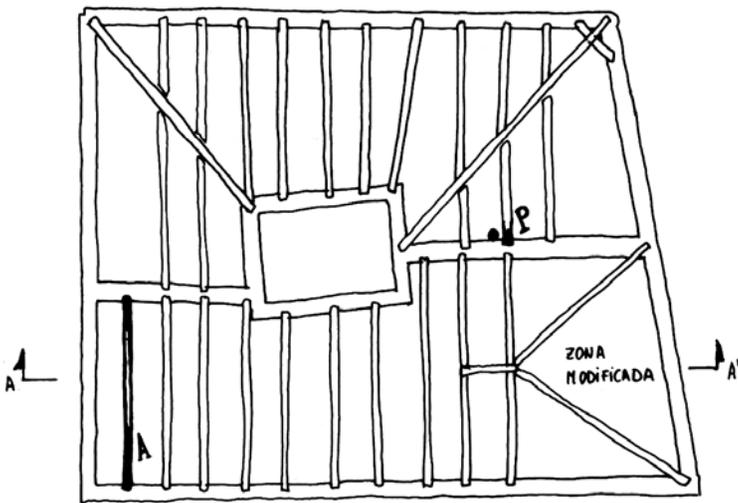
PLANTA DE CUBIERTA

En la cubierta aparecen deformaciones importantes, un trazado complejo de la estructura y daños de origen biótico más extensos e intensos que en el resto del edificio.

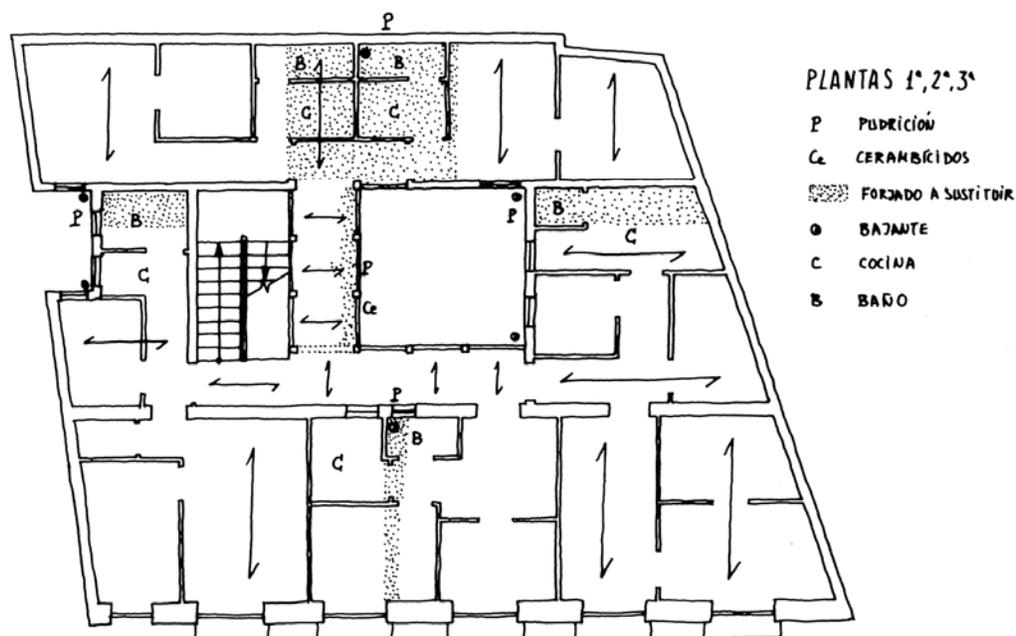
Existen ataques producidos por hongos xilófagos de pudrición parda o cúbica en las zonas de riesgo de humedades (baños, cocinas y pilares de planta baja). En algunos puntos las pudriciones se encuentran acompañadas de ataques producidos por insectos de la familia de los anóbidos. La intensidad de los ataques en algunas zonas llega a ser muy alta. Sin embargo, la superficie de forjado que era necesario sustituir en todo el edificio suponía únicamente un 9 % respecto a la superficie construida total (14 % en la planta primera, 8 % en la segunda, 12 % en la tercera y 1 % en la cubierta).

La medida de actuación de mayor importancia y eficacia es eliminar las fuentes de humedad: fugas en bajantes en instalaciones, humedades del terreno. Se debe procurar dejar la madera lo más ventilada posible para que el contenido de humedad no supere el 20 %.

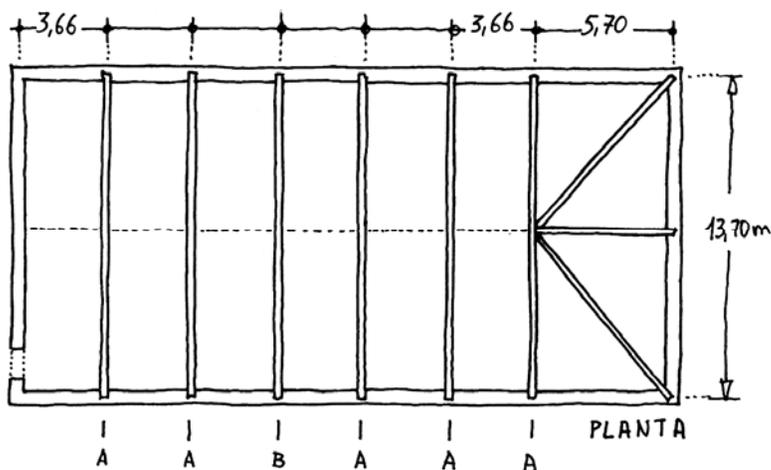
CERCHA A ESTADO INICIAL

Durante la inspección se toman mediciones de las fendas y se constata que no son de importancia desde un punto de vista estructural. Se trata de fendas normales de secado que alcanzan espesores de hasta 6 mm que en ningún caso llegan a atravesar la pieza y que se deben al secado de la madera. En condiciones controladas de secado se puede reducir la presencia de fendas y de deformaciones, pero en piezas con estas dimensiones nunca se pueden eliminar por completo.

Se trata de una cubierta a tres aguas con cerchas que salvan una luz de $13,70 \text{ m}$. Básicamente existen dos modelos de cerchas: una está formada por dos pares, pendolón y tornapuntas y un tirante metálico (cercha tipo A); la otra está formada por dos pares y un puente y dos tirantes inclinados, para evitar el tropiezo con las bóvedas de la iglesia.

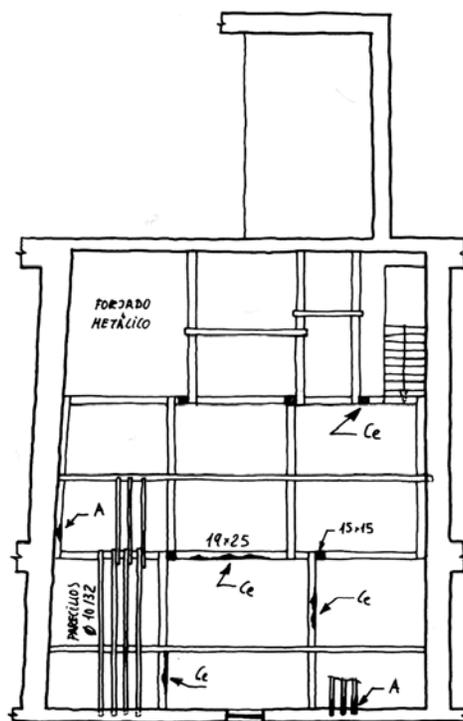
CUBIERTA

En un extremo de este cuerpo existen viguetas que apoyan sobre otra viga principal y escuadrada donde se encontraron restos de ataques de termitas. Éstos se inician en las proximidades de una bajante del baño existente en esa planta. La bajante había sido sustituida recientemente lo que hace pensar que las fugas anteriores fueran la concausa del ataque de las termitas; en el momento de la inspección los daños de termitas no parecían ser ya activos debido a la desecación que se había producido.
