Manual para la Reparación y Reforzamiento de Viviendas de Albañilería Confinada Dañadas por Sismos

TIPOLOGÍA DE DAÑOS

MANUAL PARA LA REPARACIÓN Y REFORZAMIENTO DE VIVIENDAS DE ALBAÑILERÍA CONFINADA DAÑADAS POR SISMOS

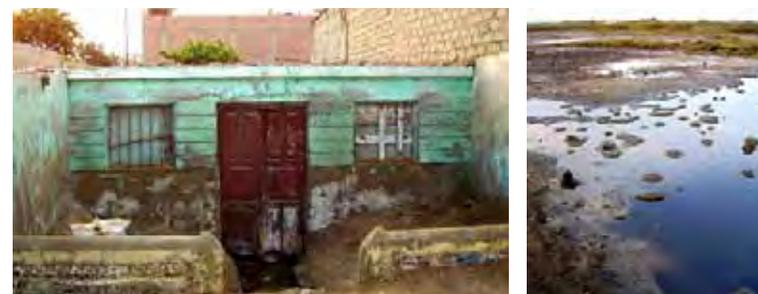
En Villa María Baja, Chimbote, F-3.1a, zona donde ocurrió licuación de suelos y hundimiento de viviendas, los daños en las

>>F-3.1a Villa María Baja, Chimbote, inundada por el desborde del río Lacramarca. Amplios sectores se mantienen fangosos por largo tiempo.

viviendas de albañilería fueron del 90%. Se estima que en esta zona la intensidad llegó hasta IX MMI. La calidad de los bloques de concreto en este lugar era baja y la zona estaba constantemente amenazada por las inundaciones del río Lacramarca. El peligro allí es muy alto (como es el caso también de Tambo de Mora, en la Región Ica). Durante El Niño 1982 – 83, el río Lacramarca sepultó con barro esta localidad. Actualmente, Villa María Baja es un pueblo deshabitado.

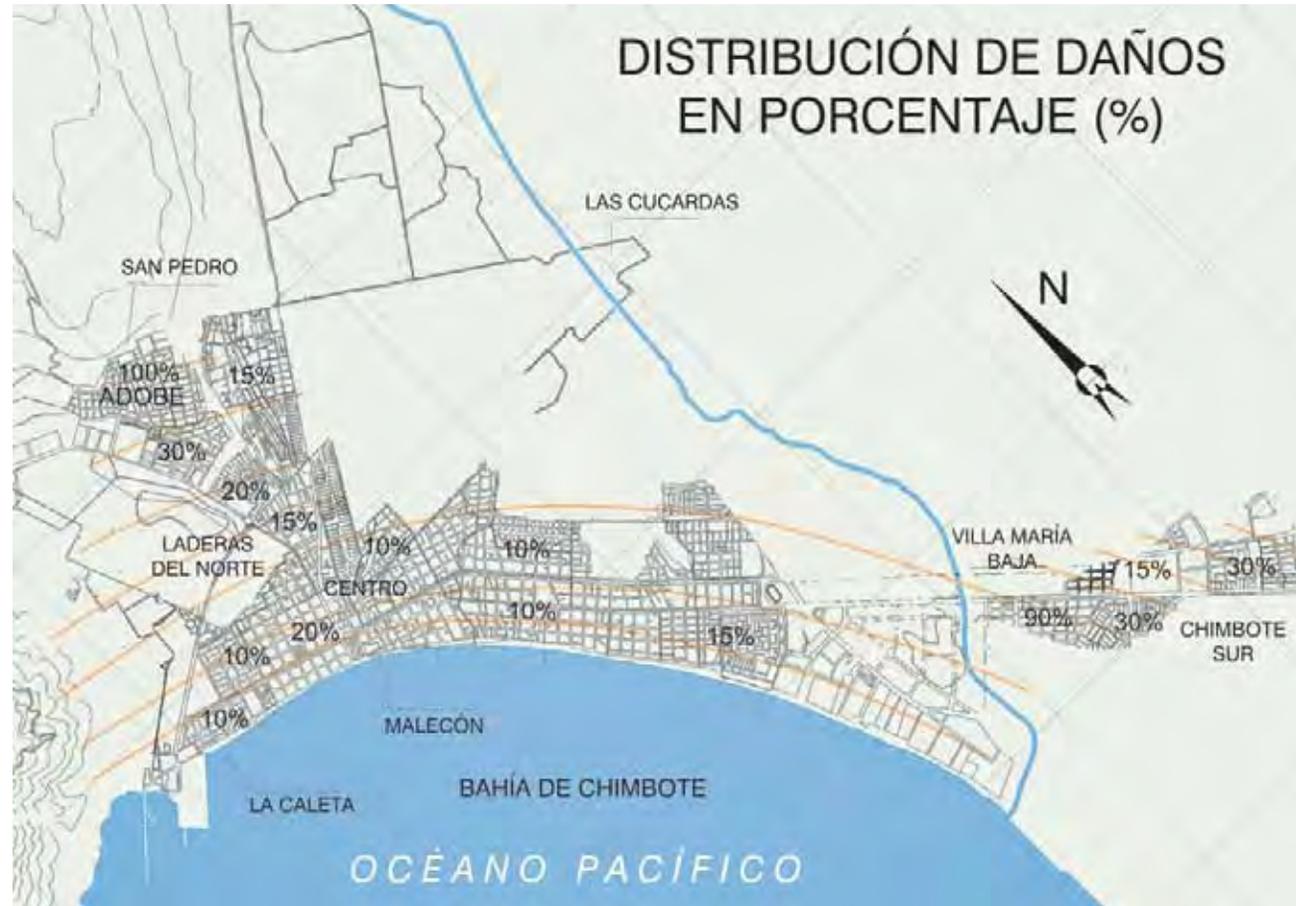
>>F-3.1.b Distribución de daños en las viviendas de albañilería de la ciudad de Chimbote, tras el terremoto de 1970. En la localidad de San Pedro, los daños en las viviendas de adobe llegaron al 100%.

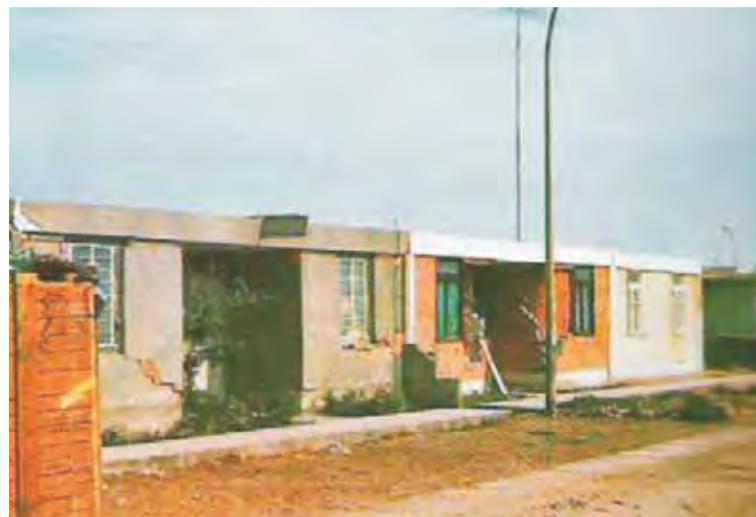
>>F-3.3 Fachadas de tres viviendas de la urbanización Laderas del Norte, Chimbote, que fueron estudiadas en detalle y cuyos PRRVA fueron desarrollados.

tracción diagonal. En la última vivienda de la derecha (la amarilla), el muro de la fachada tiene confinamiento en sus cuatro bordes y no falló.

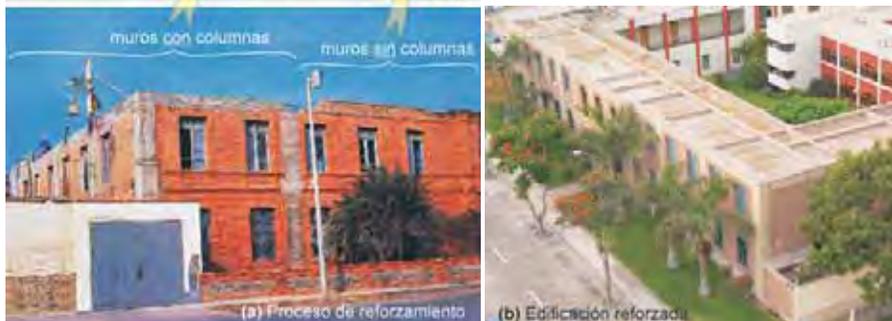
El proyecto consistió, esencialmente, en agregarle columnas de refuerzo y vigas de amarre invertidas al techo del segundo piso, tal como se muestra en las fotos. Nótese que, cuando los edificios carecen de elementos de refuerzo para muros con densidad de $15\text{cm}/\text{m}^2$, el daño esperado será de grado 3, produciéndose grietas y desplazamientos. Con los refuerzos agregados, los daños se reducen en 2 grados, acercándose, prácticamente, al grado 1, es decir, ocasionándose únicamente algunas fisuras, lo que es aceptable en muros confinados. Además, la residencia está localizada sobre el conglomerado de la ciudad de Lima, que amplifica poco las ondas sísmicas.

Detalles de picado de concreto y muro para agregar refuerzos de concreto armado (F-3.5b y c)

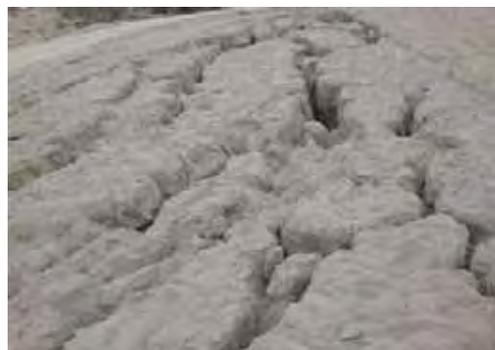
>>F-4.2 Licuación generalizada de suelos en Canchamaná, al norte de Tambo de Mora.

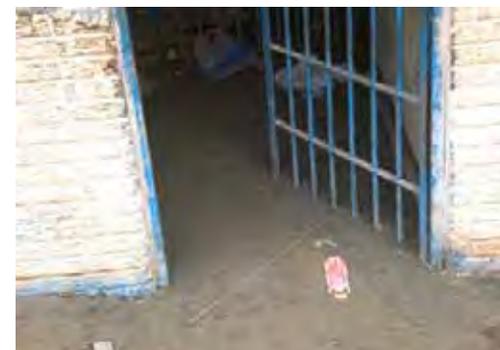
>>F-4.3 Hundimiento de varios edificios de la cárcel de Tambo de Mora.

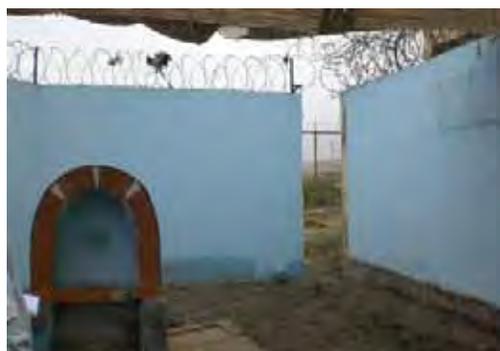
>>F-4.4 Separación de muros por corrimiento horizontal del suelo (*lateral spread*).

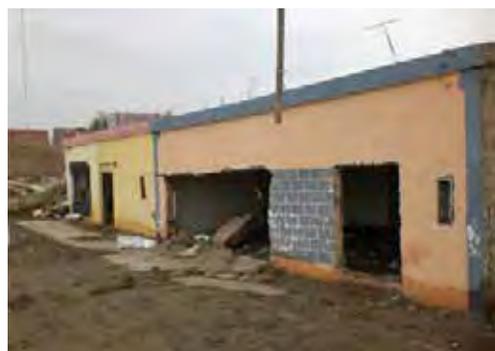
>>F-4.5 Hundimiento de numerosas viviendas entre 0.40 y 0.90 m.

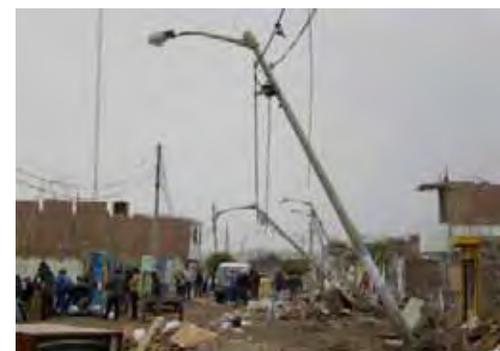
>>F-4.6 La licuación en la base de los postes eléctricos causó que estos se inclinaran.

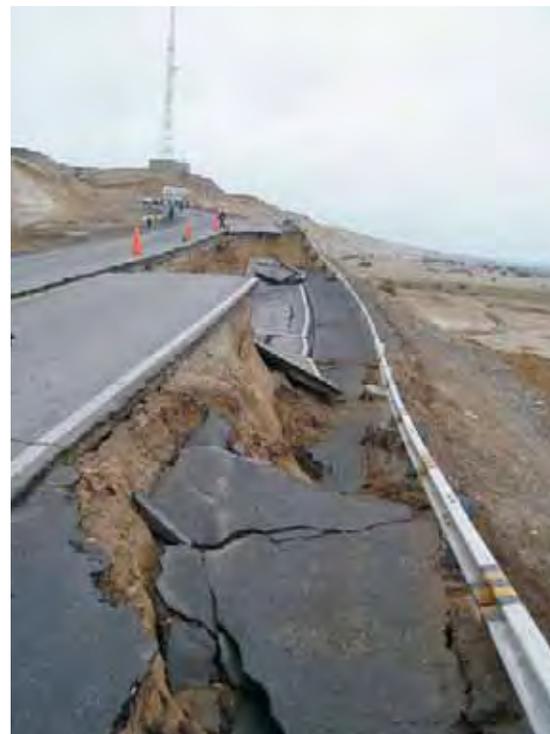
>>F-4.7

La carretera Panamericana Sur sufrió severos daños en lugares donde el suelo es húmedo, como ocurrió en la subida de Jahuay hacia Chincha, en el km 200; y al sur del Puente Huamaní, zona que es humedecida por el río Pisco.

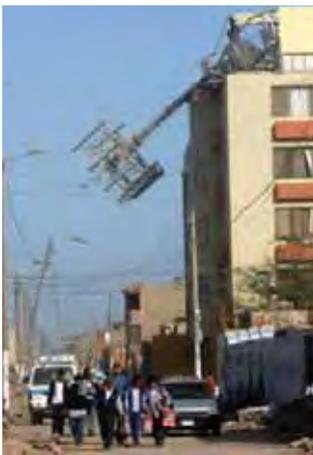
>>F-4.11 Colapso de una torre de telecomunicaciones, en Pisco.

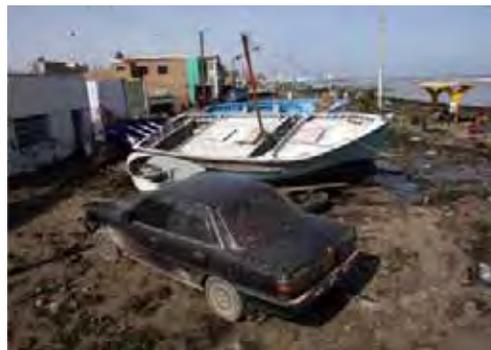
>>F-4.12 Embarcaciones varadas en San Andrés, Pisco.

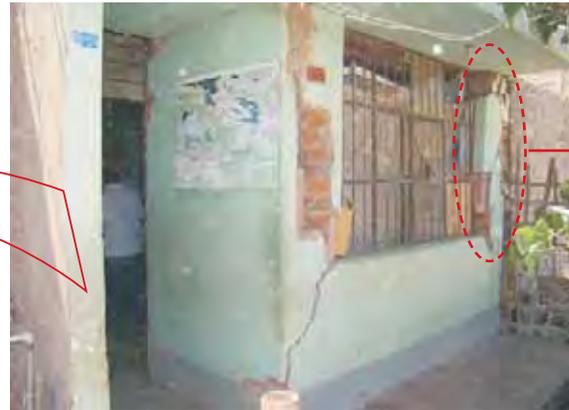
>>Fig 1.1a

Falla por tracción diagonal de la fachada por carecer de columna de amarre. Esta situación provocó severas grietas y un desplazamiento importante de las piezas rotas de dicho muro. Lugar: Comatrana, Ica. Sismo 15/08/2007. Ubicación en **F-5.1**.

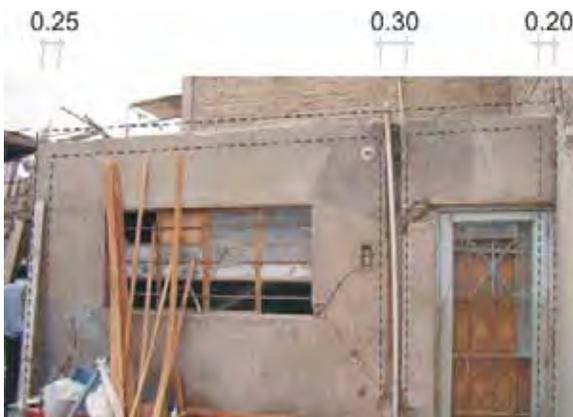
>>Fig 1.1c

Falla por tracción diagonal en la fachada posterior. La vivienda, ubicada en la calle Barrio Nuevo 173, Pisco, carece de columnas. Se recomienda: Colocar columnas de refuerzo y viga de amarre de concreto reforzado. Edificación dañada por el terremoto del 15 de agosto de 2007. Ubicación en **F-5.2**.

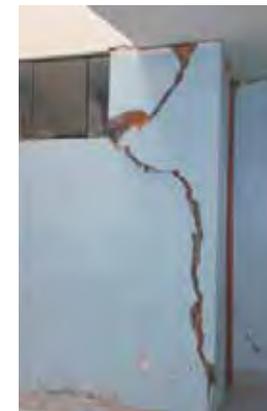
>>Fig 1.1d

Falla por tracción diagonal causada por falta de columna confinante en la esquina de los muros. Sunampe, Chíncha, 15/08/07. Solución: Demoler y reemplazar con columna de concreto armado. Ubicación en **F-5.3**.

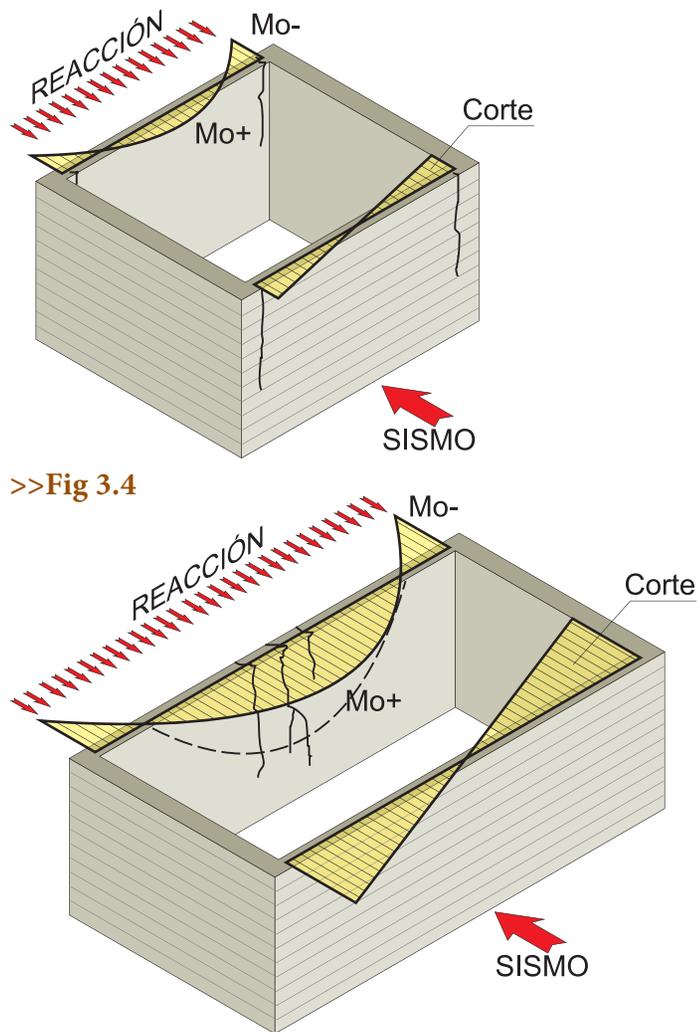
>>Fig 3.4

>>**Fig 3.3** Cuando las columnas están separadas más de 5.5 m, la falla, se produce generalmente, en la parte superior media del muro, por momento positivo. Explicación en **F-3.4**. Lugar: Pisco. Ubicación en **F-5.2b**.

5. Si las columnas están muy separadas, el momento positivo (M_{o+}) será mucho mayor que el momento negativo (M_{o-}) y la falla se producirá en el punto medio superior del muro. Solución: Colocar la viga collar si el techo es liviano y flexible; si es de tipo aligerado, incluir una viga chata de confinamiento uniendo las columnas con vigas. Si la separación entre columnas es mayor de 7.5 m, colocar una columna de concreto armado en el punto medio del muro.

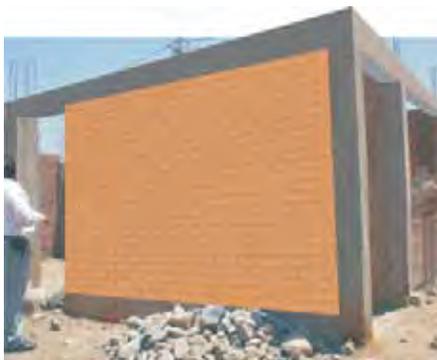
>>Fig 3.5 Falla de un muro por la flexión ocasionada por la falta de confinamiento superior con viga collar. El mayor desplazamiento ocurrió en el vértice del triángulo superior izquierdo y se produjo el colapso del muro. Comatrana, lca. 15/08/2007. Ubicación en **F-5.1**.

1. Retirar los ladrillos sueltos de la parte del muro no colapsado y volver a levantar el muro.
2. Colocar vigas collar en todo el perímetro sobre los muros, con una altura de 0.17 m y ancho igual que la columna con 4 Ø 3/8" y estribos de 1/4" a cada 0.20 m.

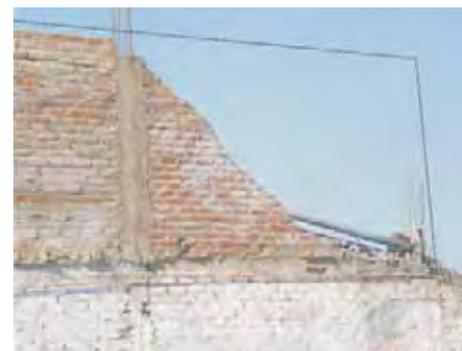
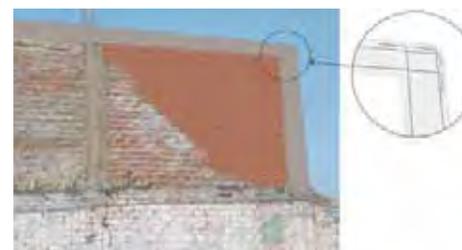
>>Fig 3.6

Falla por flexión del triángulo superior derecho del muro, por no tener columna ni viga de amarre. Ubicación: Pisco, **F-5.2b**.

1. Construir la parte caída del muro.
2. Colocar la armadura de la columna del lado derecho, con un buen empalme con las varillas de acero existentes.
3. Colocar las armaduras de la viga de amarre, encofrar y vaciar concreto de columna hasta unos 0.20 m del borde superior.
4. Colocar la armadura del techo, encofrar el costado de las vigas y vaciar el concreto.

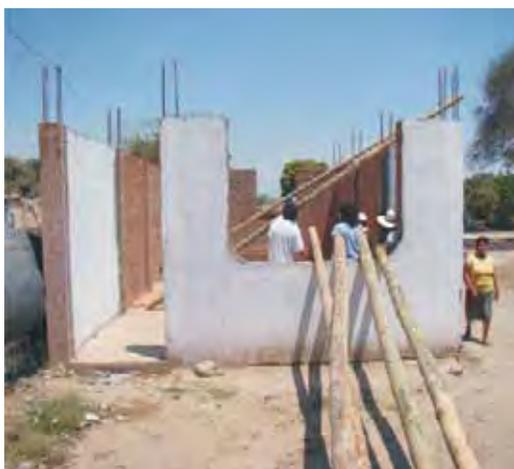
>>Fig 4.2 Otro ángulo de la misma vivienda. En esta imagen se observa cómo se le está explicando al propietario - constructor la necesidad de colocar primero la viga collar en todo el perímetro de la vivienda y sólo después instalar el techo ligero de bambú y caña chancada.

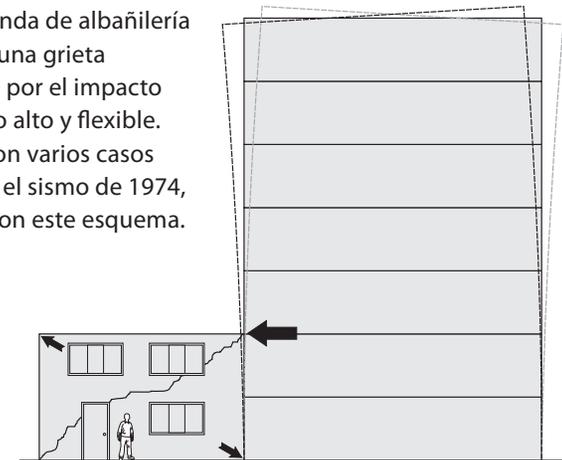
>>Fig 6.3 Vivienda de albañilería de dos pisos con una grieta diagonal causada por el impacto del edificio vecino alto y flexible. En Lima, ocurrieron varios casos similares durante el sismo de 1974, lo que se ilustra con este esquema.

1. Limpiar, hasta donde sea posible, la junta que separa el edificio alto y flexible de la casa.
2. Si el edificio alto se reparara y reforzara, será necesario colocarse muros de corte de concreto armado para reducir la deflexión lateral y el impacto sobre la casa vecina.
3. Es necesario acatar la Norma Sismorresistente NTE 030 – 2003. Cada propietario debe retirarse del límite de propiedad, conforme a lo especificado por dicha norma, de acuerdo con la altura que tendrá la construcción.

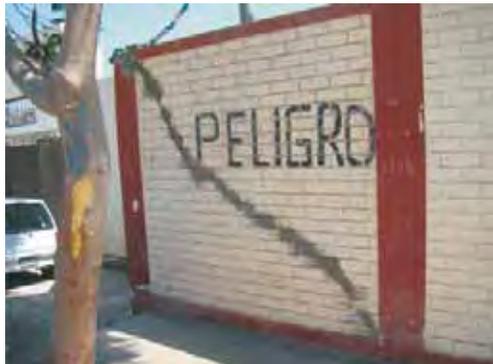
>>Fig. 8.2 Cerco de un centro educativo en Pisco con reparación "cosmética". Esta fachada está considerada de alto riesgo por estar ubicada en una zona de circulación de estudiantes y público en general.

1. Demoler las porciones de fachada que presenten fracturas y desplazamientos.
2. Identificar las ubicaciones estratégicas para colocar las columnas de confinamiento de concreto armado.
3. Colocar las armaduras de las columnas, soldadas con las armaduras de las vigas, abajo y arriba.
4. Levantar los muros removidos.
5. Llenar las columnas.

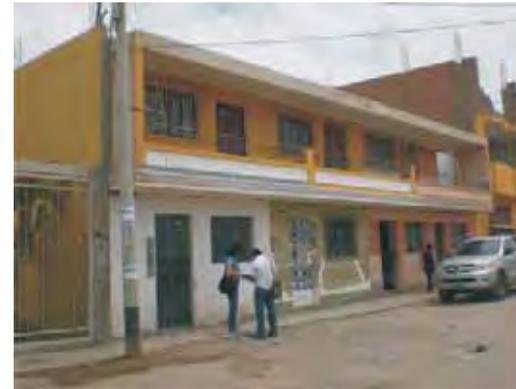
>>Fig. 9.1 Caso típico. Tres viviendas vecinas que conforman un solo lote, en un bloque que fue construido hace 46 años. Casa ubicada en Pisco.
